LOGGIATO DI SAN FRANCESCO - FABRIANO, ANCONA

Recupero e restauro delle decorazioni all'intradosso delle volte a soffitto del Loggiato di San Francesco a Fabriano (AN).

Committente: Comune di Fabriano (AN).

Progettazione e Direzione dei lavori: Comune di Fabriano - Ufficio Progettazione, Arch. Roberto Evangelisti.

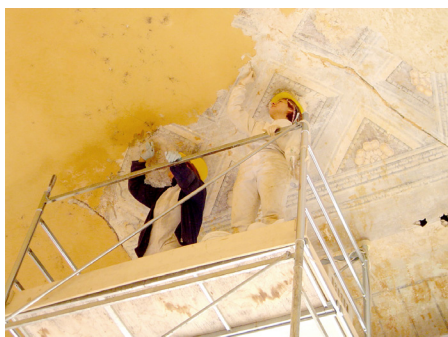
Fasi del restauro.

Il descialbo è stato eseguito con mezzi meccanici (bisturi, spatole e raschietti), impacchi di Arbocell 1000 e carbonato d'ammonio (in soluzione satura o in opportuna diluizione) in grado di rimuovere gli strati di pittura senza danneggiare in alcun modo la superficie decorata.

La pulitura definitiva delle superfici è stata effettuata per asportazione di sporco depositato, salinità dovute alla reazione chimica con sostanze inquinanti (solfati e carbonati) con impacchi a base di soluzioni ed anche sospensioni acquose ad azione solvente e complessate additivate con materiali ispessenti.

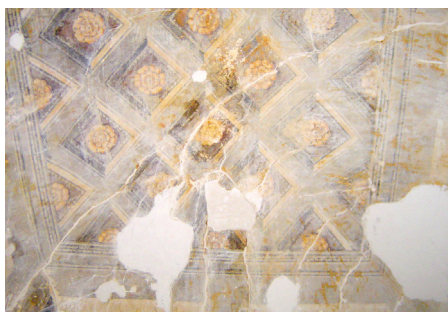
Particolare delle volte dopo le stuccature.

Le stuccature di lesioni della superficie muraria sono state realizzate previa rimozione di esistenti stuccature degradate o eseguite con materiali incongrui; è stato realizzato un consolidamento corticale localizzato sui lembi di sigillatura con successiva stuccatura di lesioni e parti mancanti dell'intonaco di supporto con impasto appositamente formulato e costituito da grassello di calce, sabbie o altri aggregati minerali, aventi granulometria, tessitura superficiale e colorazione simili a quelle degli intonaci esistenti, con localizzata aggiunta di additivi polimerici in dispersione.

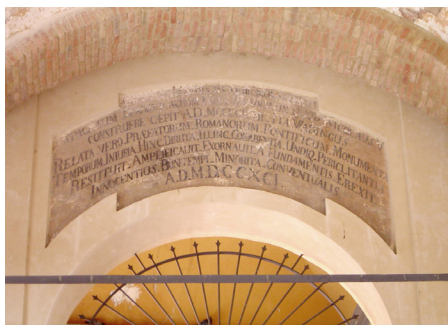
Particolari dei dipinti.

L'integrazione pittorica delle lacune è avvenuta con interventi differenziati, in relazione alle diverse condizioni delle decorazioni. Le parti integrate erano distinguibili dall'originale e realizzate con prodotti reversibili (colori ad acquerello o pigmenti minerali tipo Winsor & Newton legati con caseinato d'ammonio al 4%).
