AGGREGATO N. 478 S. GIUSTA, VIA CIMINO - L'AQUILA

Lavori di ripristino dell'aggregato edilizio n.478 S.Giusta, Via Cimino" danneggiato dal sisma del 6 aprile 2009 esito "E" - L'Aquila.

(In fase di esecuzione al 31-12-2015)

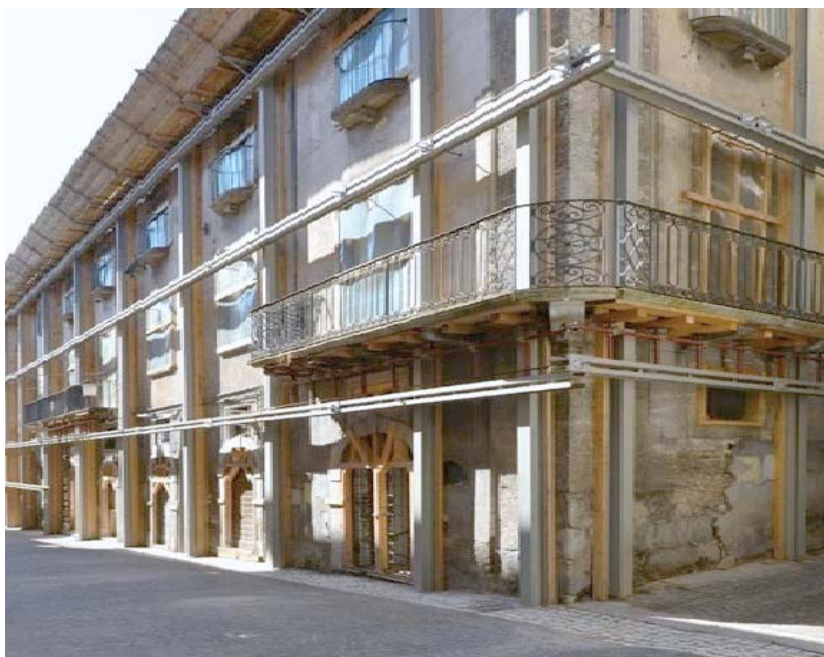
Prospetto posto fra Via Cimino e Via S. Giusta, pre-intervento di consolidamento-restauro.

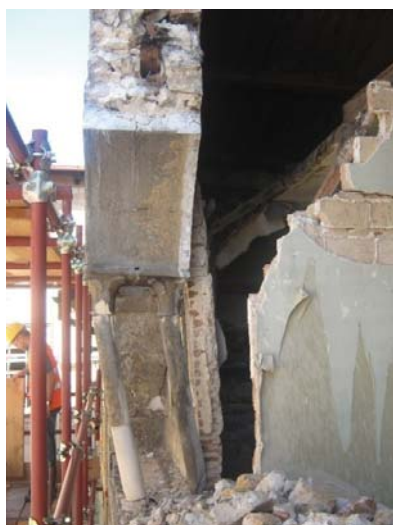
Parte crollata sovrastante il loggiato su Via Casella.

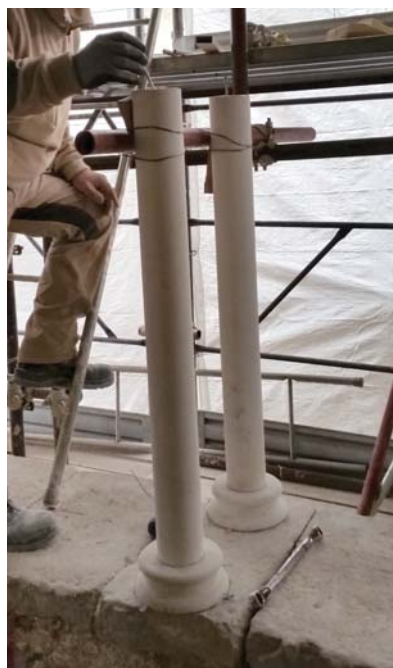
Ricostruzione trifora.

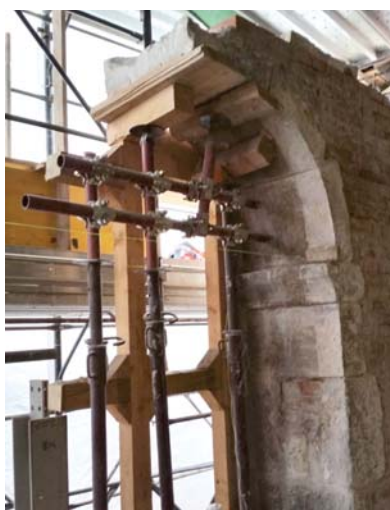
Parte crollata del loggiato su Via Casella.

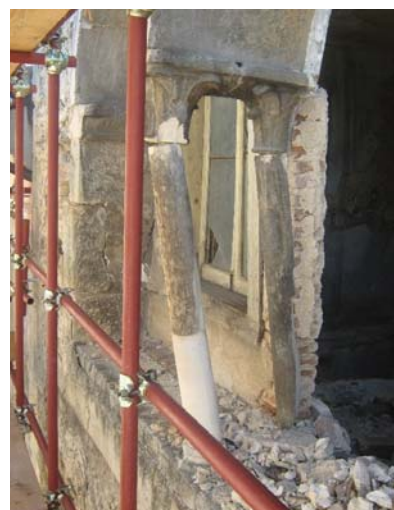
Colonnine in pietra della trifora danneggiate dal sisma.

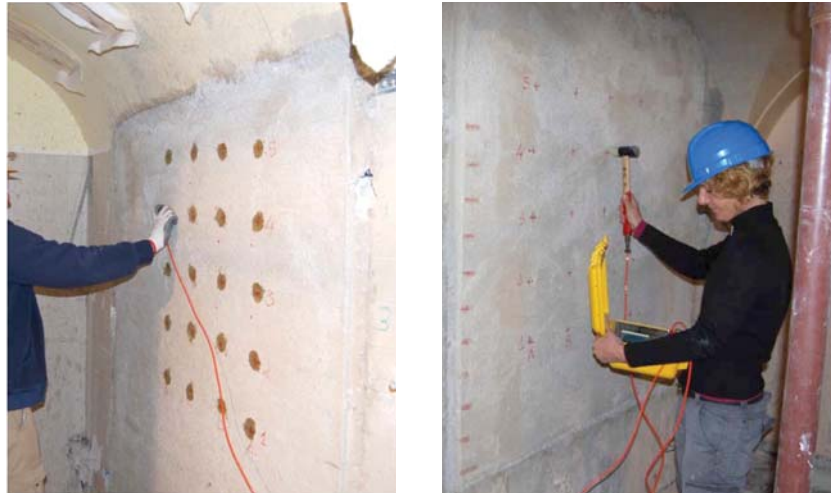
Indagine sonica post-consolidamento sui due lati della stessa parete.

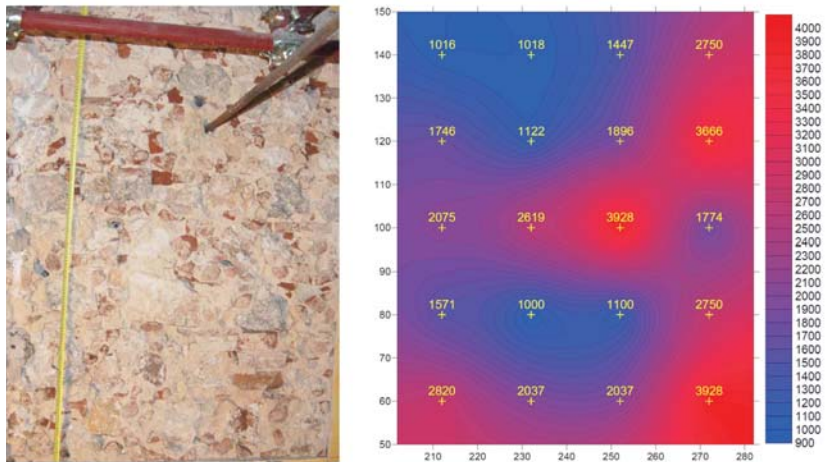
Indagine sonica su parete ante-consolidamento.

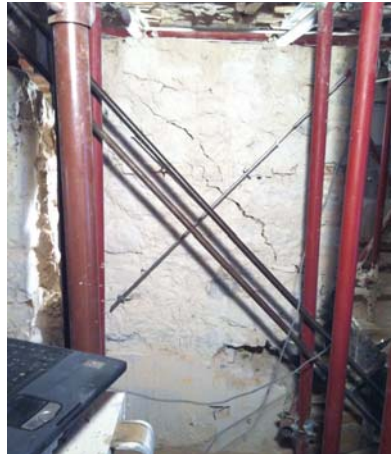
Configurazione fessurata del pannello al termine della prova di compressione diagonale.

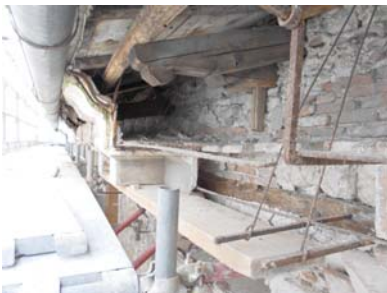
Il cornicione crollato a seguito del sisma.

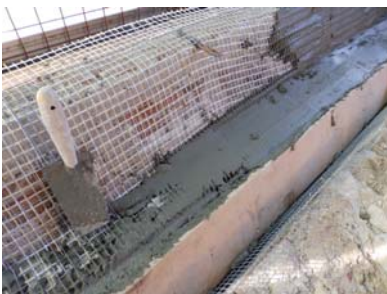
Consolidamento dei cornicioni tramite applicazione di composito con fibra sulla parte estradosale.

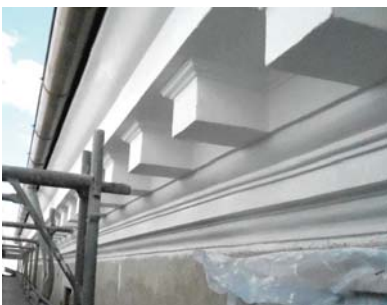
Il cornicione restaurato.

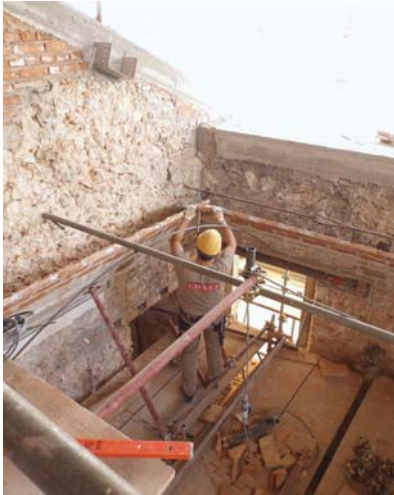
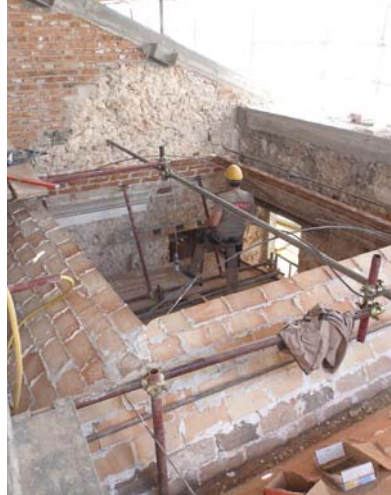
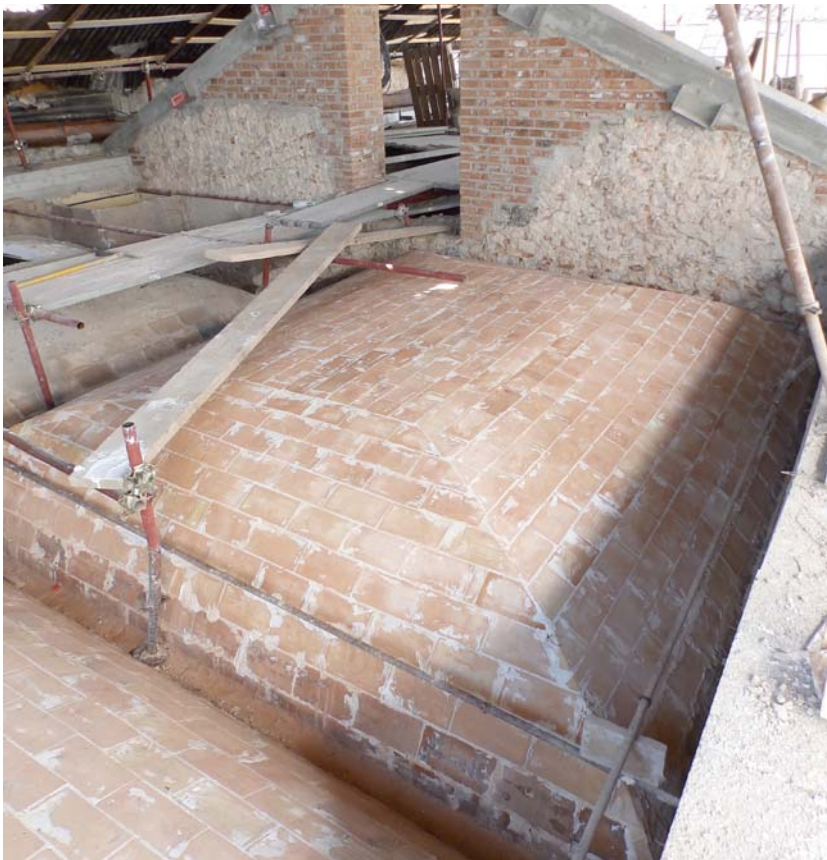
Volte pericolanti e parzialmente crollate

Fasi di ricostruzione di una volta crollata.

parzialmente. La ricostruzione delle volte ha quindi inizio con la verifica delle tracce rimaste per capire la tipologia di volta, le quote di imposta e di colmo della volta preesistente, la realizzazione, ove necessario, della centina in legno, la costruzione della volta con mattoni in foglio e infine la realizzazione dell'intervento di consolidamento con rete in fibra di acciaio così come previsto per le volte che si sono conservate. In alcuni casi, relativamente alle volte dei piani di sottotetto (volte non strutturali) le stesse sono ricostruite con materiale leggero utilizzando una rete metallica a maglia fitta ancorata ad una struttura metallica fissata su telaio metallico perimetrale il tutto zincato e rifinito con malta fibro-rinforzata a base di calce; ogni volta è realizzata singolarmente calandrando in opera ogni singolo elemento strutturale costituente lo scheletro della volta sul quale viene sagomata la rete metallica.

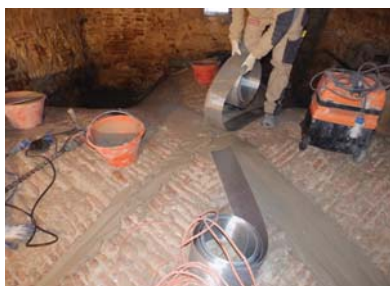
Fase di consolidamento estradossale volte con fibre di acciaio.

Numerose sono inoltre le lavorazioni sulle volte strutturali realizzate in genere con mattoni in foglio. Le volte sono svuotate fino all'estradosso e oggetto di una prima riparazione delle lesioni presenti; dopo la sabbiatura per riportare alla luce una superficie pulita e compatta si passa alla stesura di un primo strato di malta fibrorinforzata a base di calce e quindi la stesura di strati incrociati di un "tessuto" realizzato da fibre di acciaio ricoperte quindi da un ulteriore strato di malta; l'intervento strutturale viene completato da pernature delle fasce di fibra di acciaio al perimetro della volta.

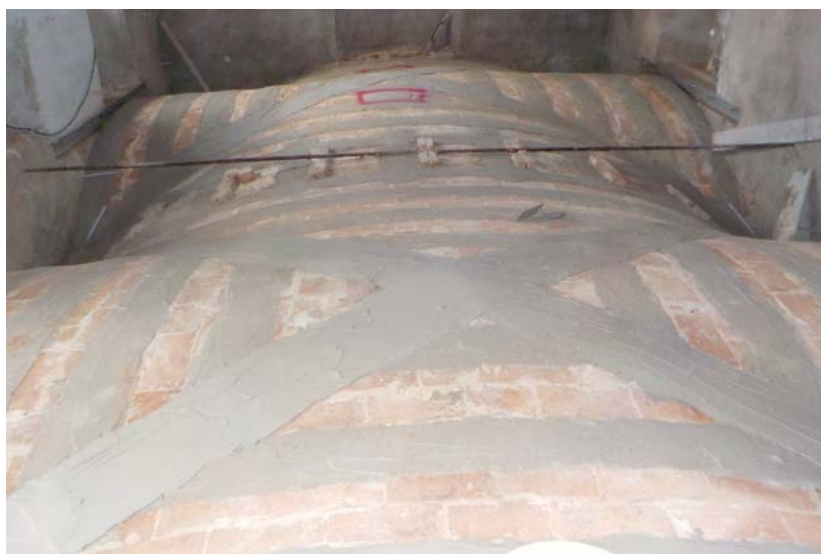
Realizzazione consolidamento volta a crociera mediante fasciatura con fibra di acciaio.

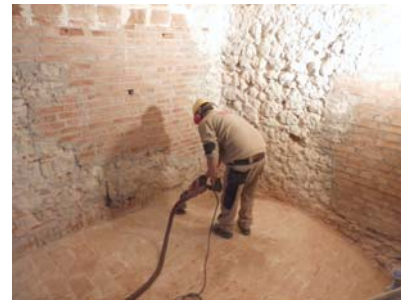
Svuotamento e pulizia estradossale della volta prima del consolidamento.

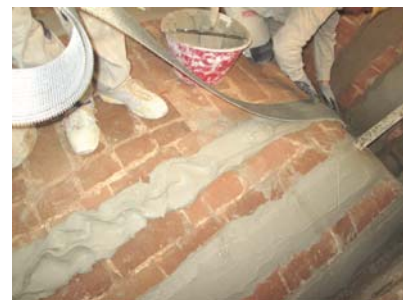
Realizzazione intervento di consolidamento estradossale della volta mediante fasciatura con fibra di acciaio.

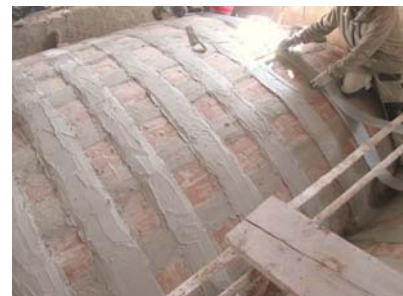
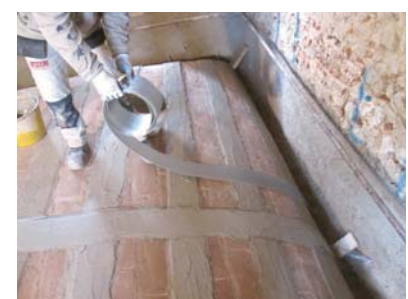
Fase di consolidamento estradossale della volta mediante fasciatura con fibra di acciaio.

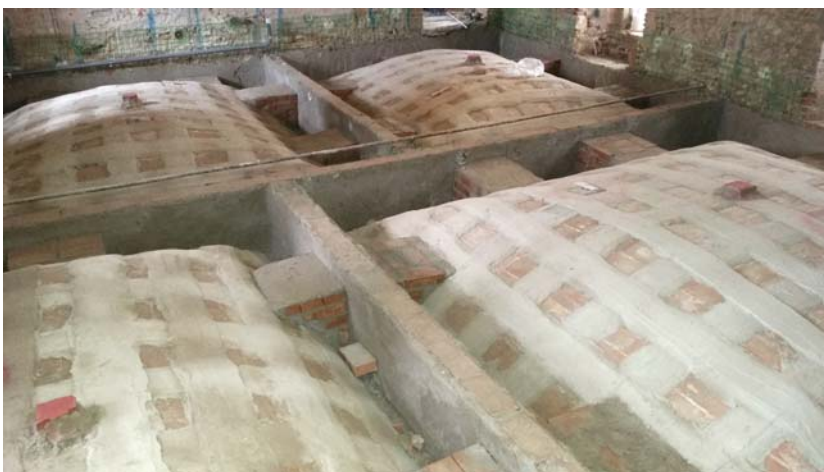
Ultimazione della fase di consolidamento estradossale delle volte.

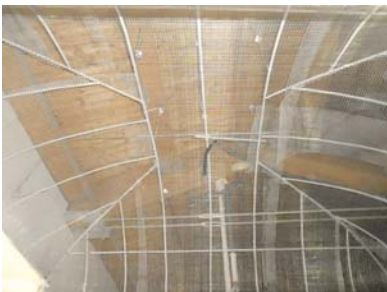
Realizzazione nuova volta alleggerita mediante modanatura eseguita con rete metallica e struttura portante in acciaio zincato.

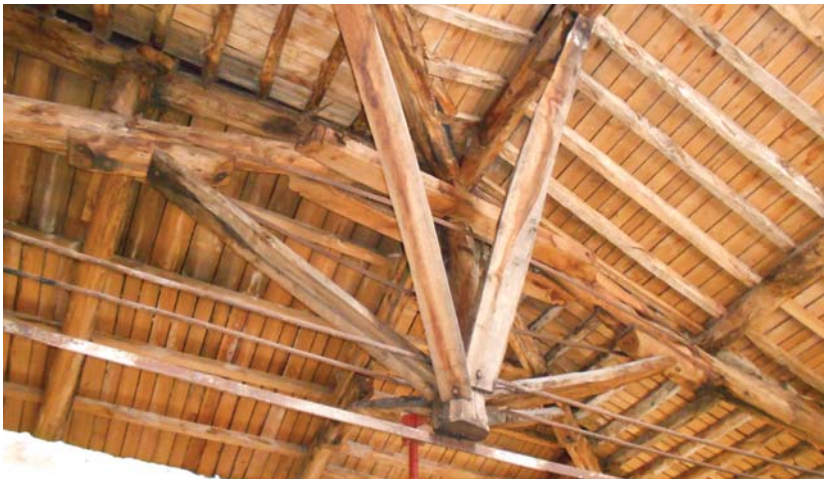
La copertura prima dei lavori.

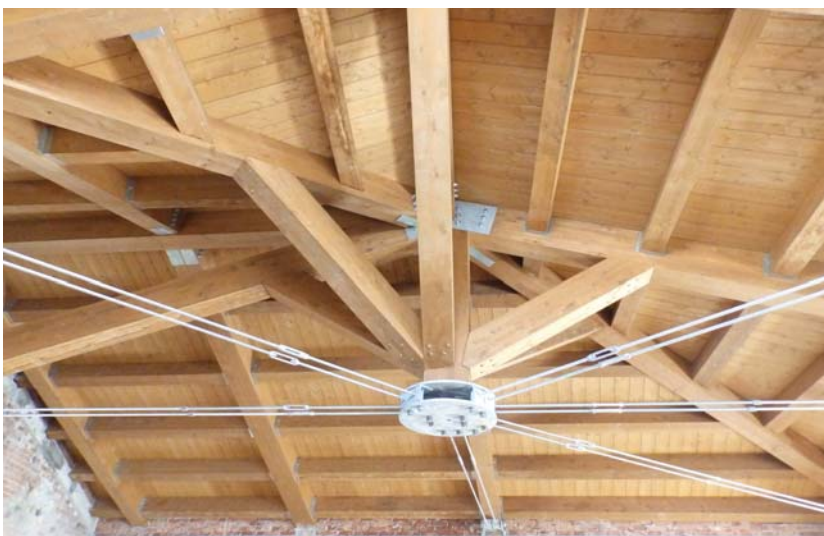
La copertura dopo i lavori.

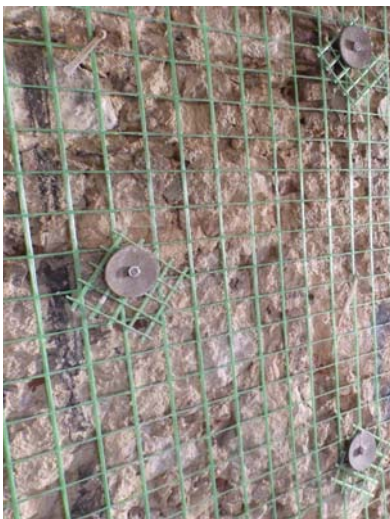
Intervento di placcaggio delle murature tramite applicazione di rete in FRP.

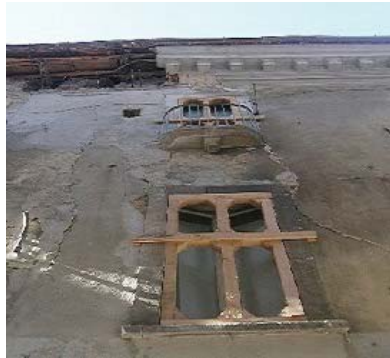
Tratto di facciata esterna prima dei lavori.

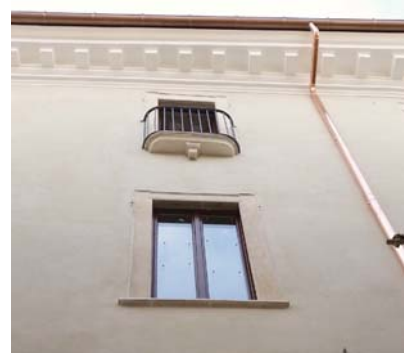
Tratto di facciata esterna dopo i lavori.

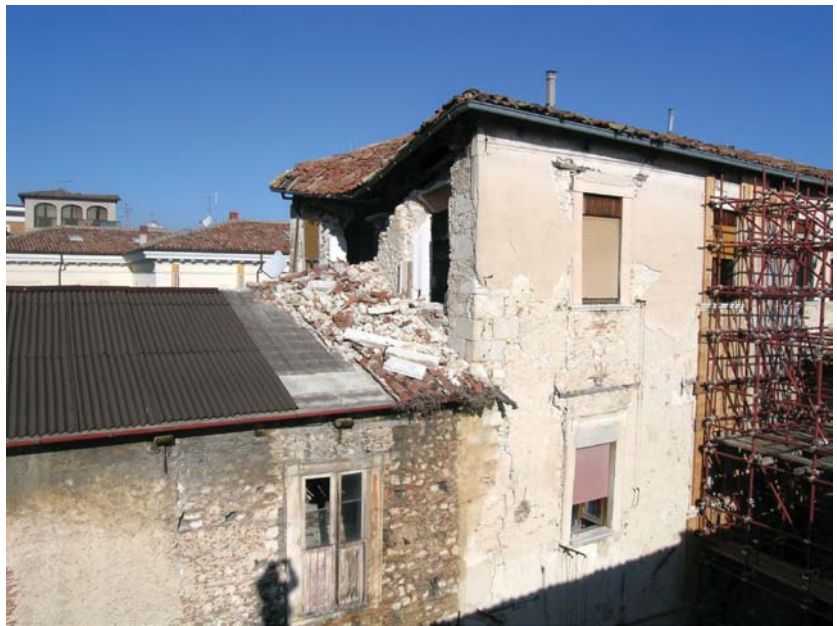
Porzione sommitale dell'aggregato danneggiata a seguito del sisma.

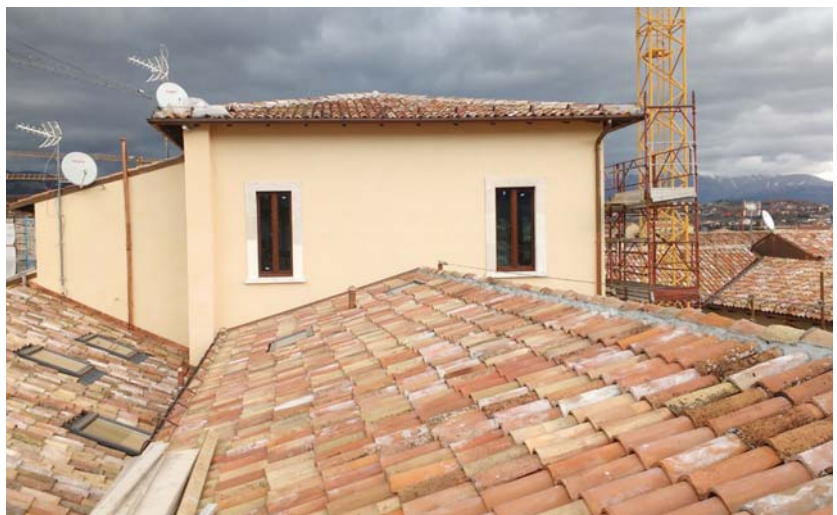
Porzione sommitale dell'aggregato successiva all'intervento di consolidamento e restauro.

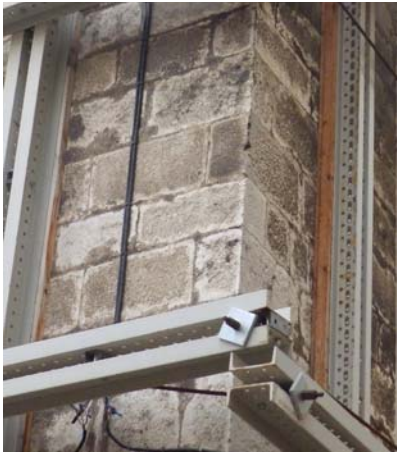
Angolata in pietra prima dell'intervento di consolidamento e restauro.

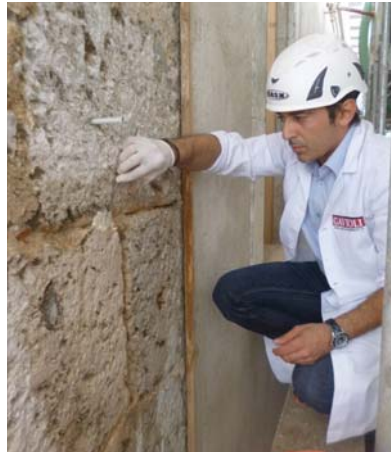
Fasi di consolidamento e restauro dell'angolata in pietra.

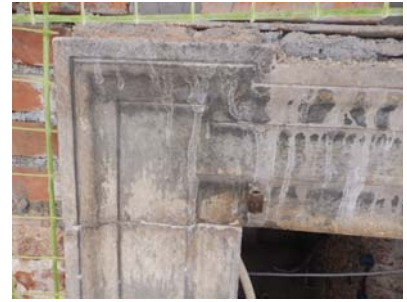
Cornice in pietra delle aperture prima del restauro.

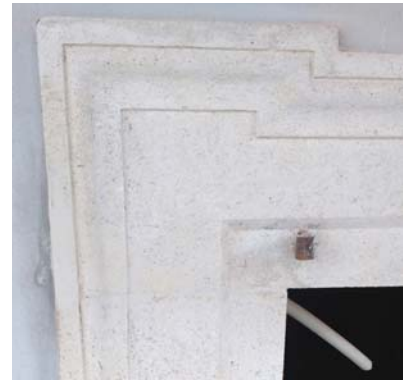
Cornice in pietra delle aperture a restauro ultimato.

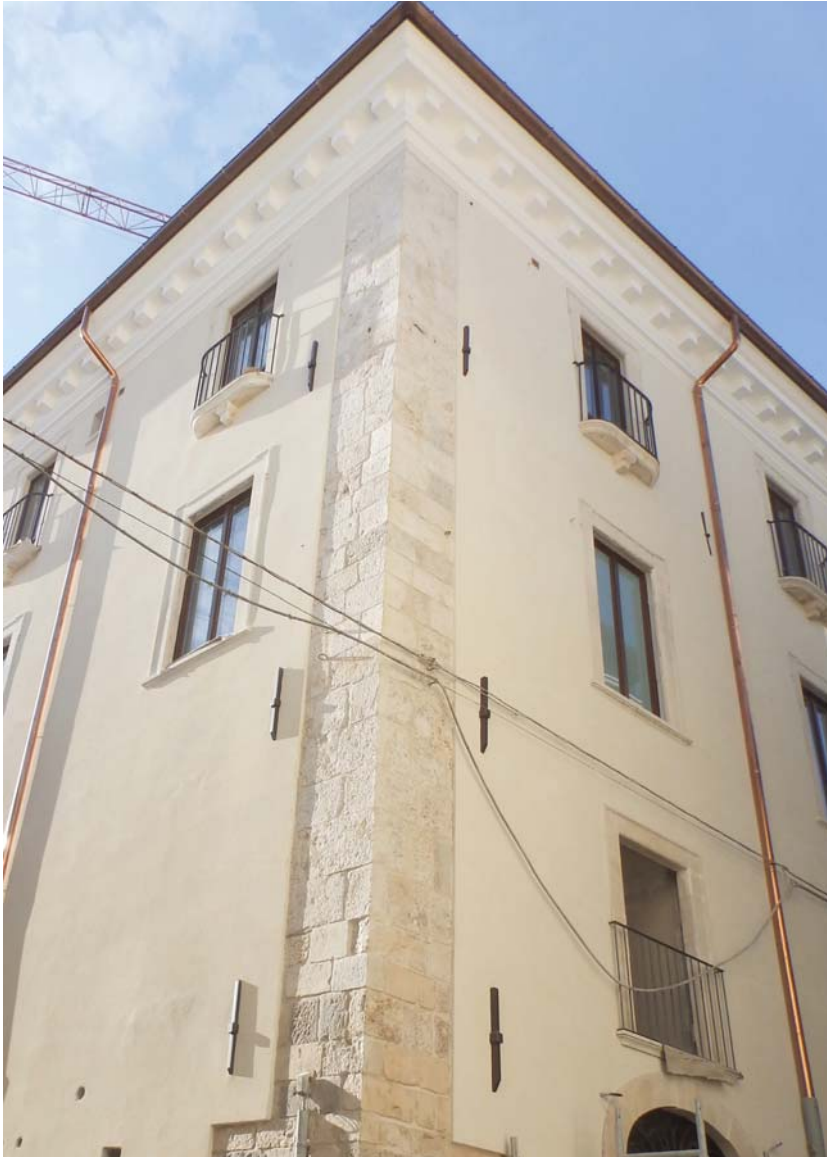
Angolata in pietra restaurata e consolidata.
