CHIESA DELLA MADONNA DEL PONTE - MONTORIO AL VOMANO, TERAMO

Restauro e risanamento conservativo della chiesa della Madonna del Ponte - Montorio al Vomano (TE).

Committente: Dip. Protezione Civile Ufficio Vice Commissario Delegato per la tutela dei Beni Culturali.

Progettazione, Direzione dei lavori, R.U.P. : Arch. Massimo Di Francesco.

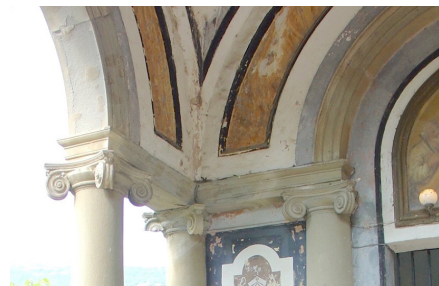
La cappella della chiesa della Madonna del Ponte è situata nell'abitato occidentale di Montorio sul limite nord del ponte sul fiume Vomano. Alcuni fenomeni fessurativi già presenti in corrispondenza delle chiavi d'arco dei tre archi della trabeazione e risarciti in epoche passate, sono stati riattivati dai fenomeni sismici e presentavano, prima dell'intervento, maggiori dimensioni ed estensioni.

Prima dell'intervento.

L'intervento di consolidamento e miglioramento sismico nella chiesa della Madonna del Ponte è consistito nella rimozione della copertura e dei muretti perimetrali realizzati fra il tetto e l'imposta del coronamento superiore in pietra serena e stilatura dei giunti fra i conci. Su quest'ultimo è stato posizionato e imperniato il cordolo sommitale in acciaio costituito da piastre e travi tipo UPN lungo tutto il perimetro dell'edificio. Si è proceduto al ripristino della copertura e sostituzione degli elementi lignei, al consolidamento delle basi delle colonne in arenaria soggette ad esfoliazione e disgregazione attraverso l'uso di consolidanti organici applicati a pennello o ad impacco fino a saturazione, al consolidamento della colonna Nord-Est gravata da notevoli fenomeni fessurativi tramite cerchiatura in acciaio e sostituzione della base residua con equivalente in arenaria. Si è realizzato inoltre il consolidamento degli archi in pietra arenaria e delle pareti corrispondenti con iniezioni di malta ed inserimento di tiranti in acciaio ancorati nella parete sommitale interna fra copertura e volta, la stilatura dei giunti della muratura dell'abside, il consolidamento della cupola posta su pennacchi con applicazione di rete in fibra di vetro, la demolizione del primo gradone dell'altare e il ripristino della pavimentazione. Si è infine eseguito il restauro degli intonaci decorativi e delle pitture interne.

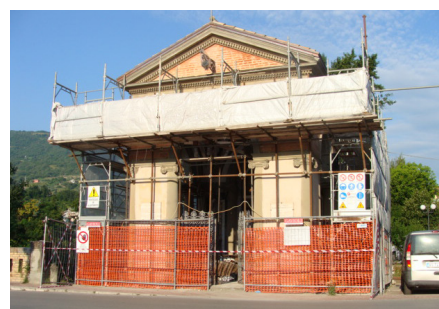
La cappella durante i lavori.

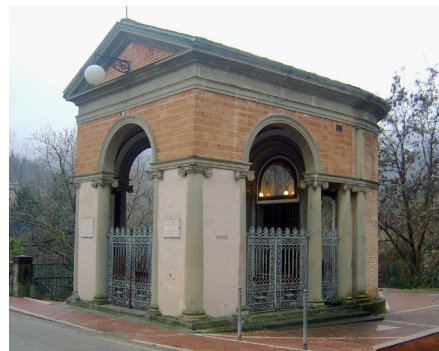
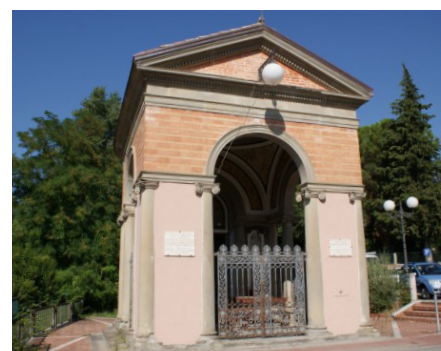
La cappella dopo i lavori.

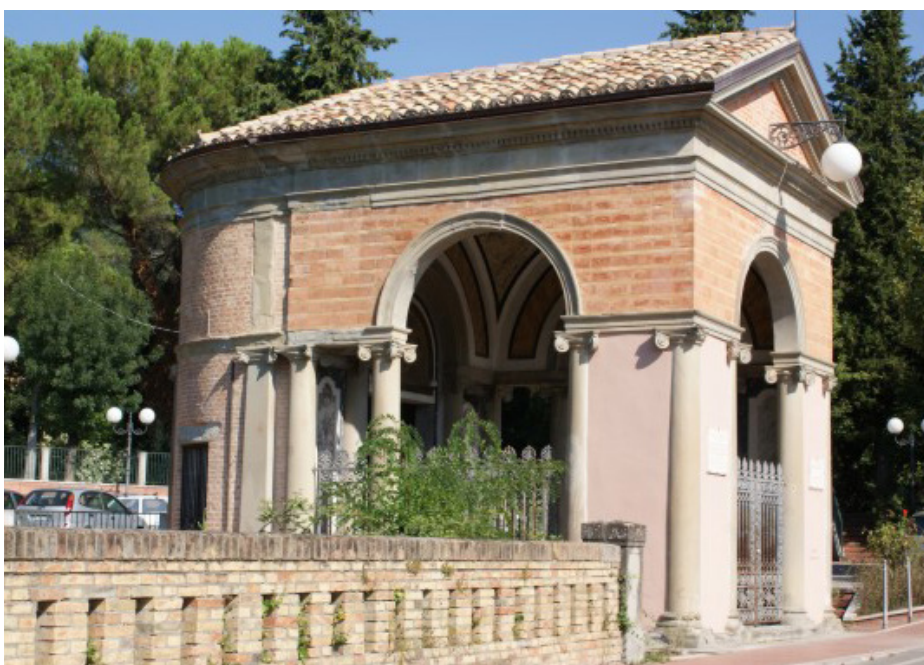
La cappella dopo i lavori.

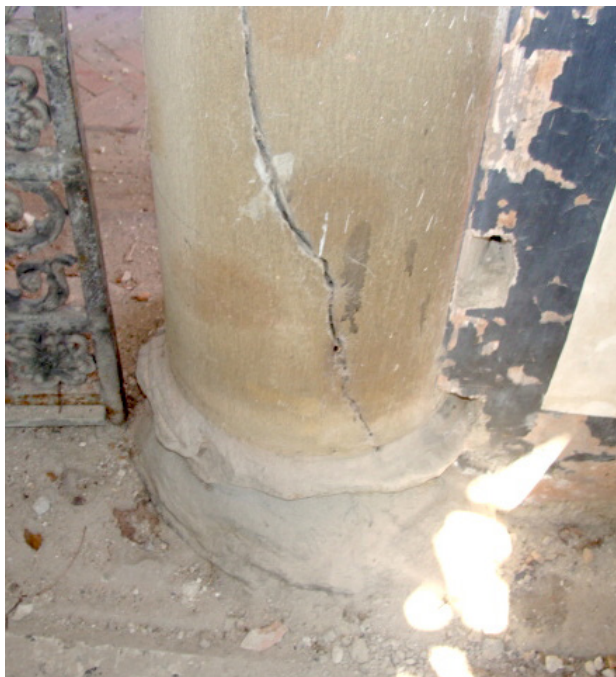
Prima della cerchiatura in acciaio.

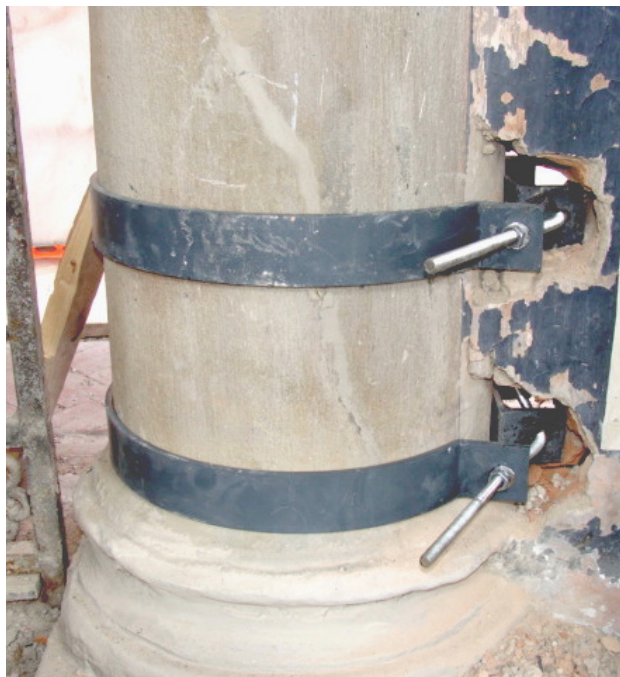
Cerchiatura in acciaio durante l'esecuzione.

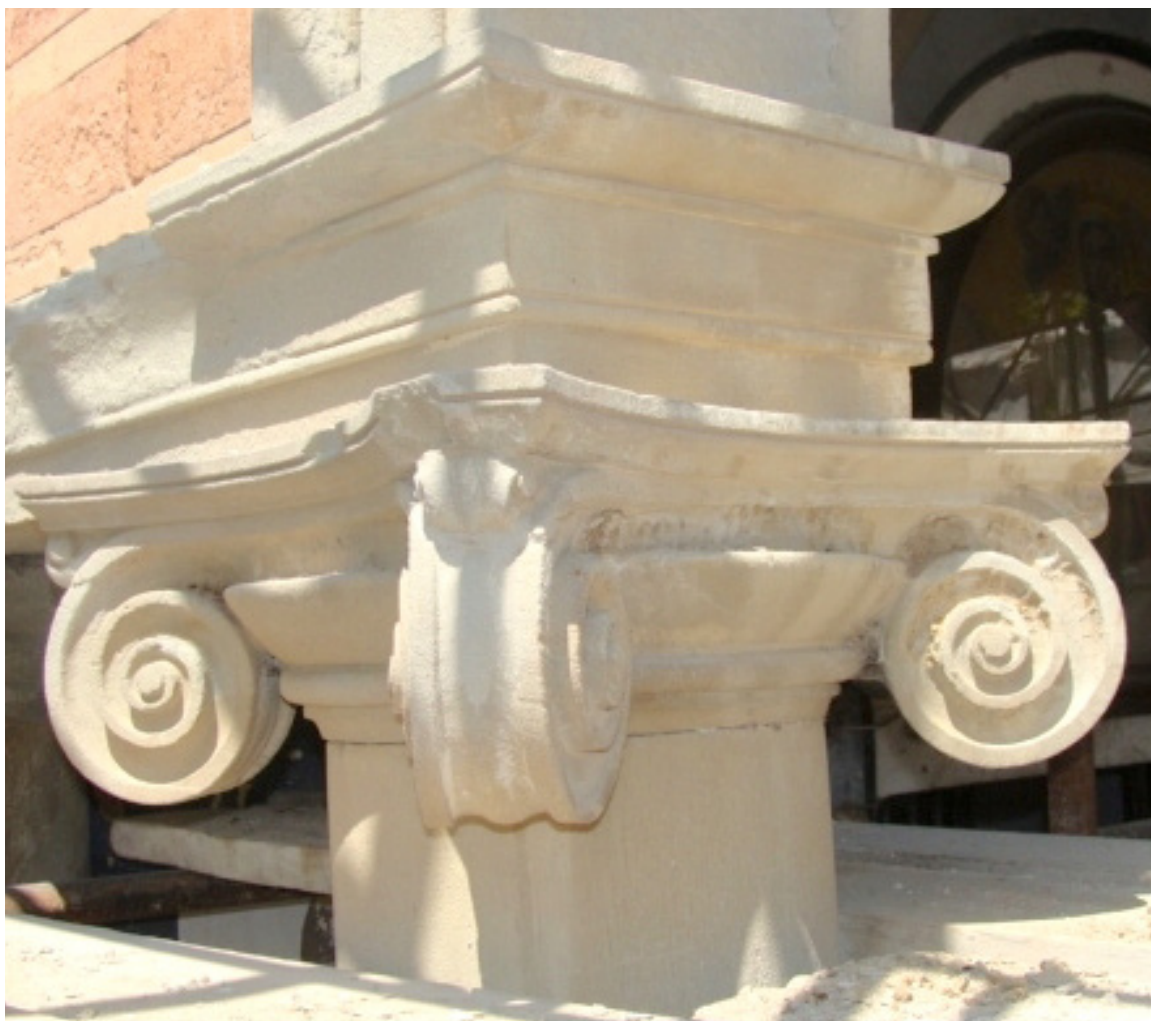
Restauro del capitello.

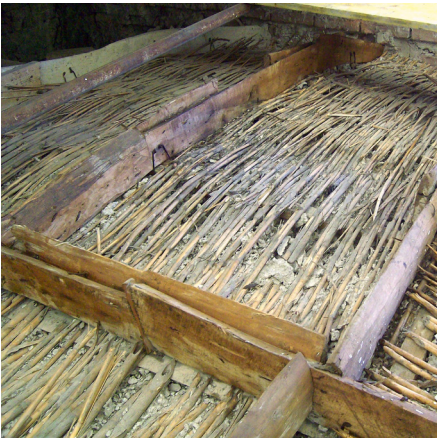
Estradosso della volta prima del consolidamento.

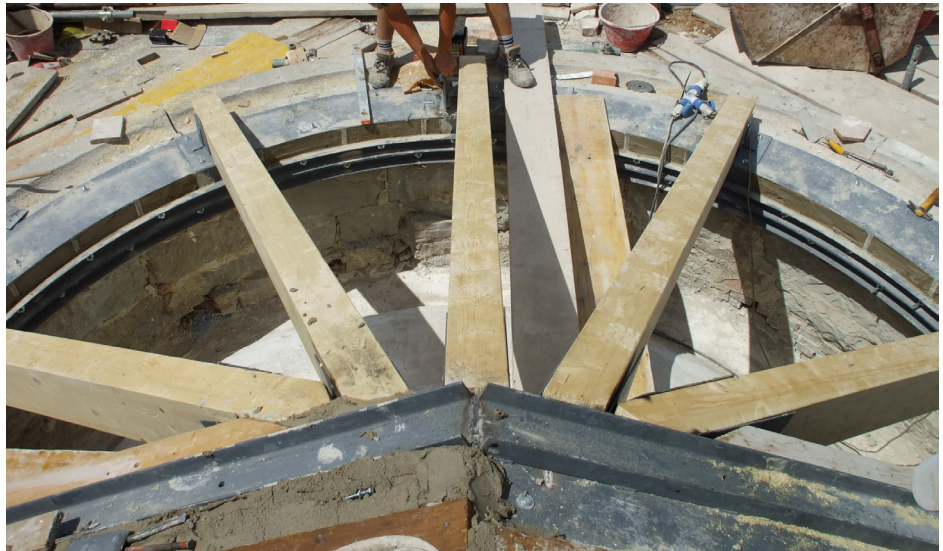
Costruzione della nuova copertura con cordoli in acciaio.

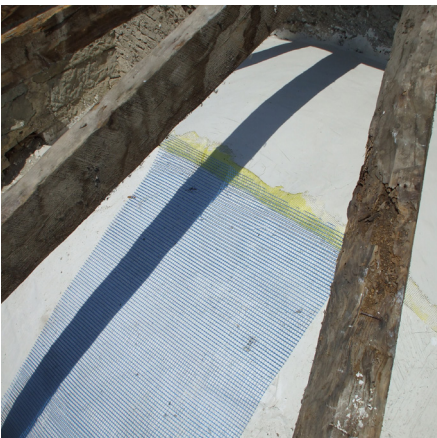
Estradosso della volta durante il consolidamento.

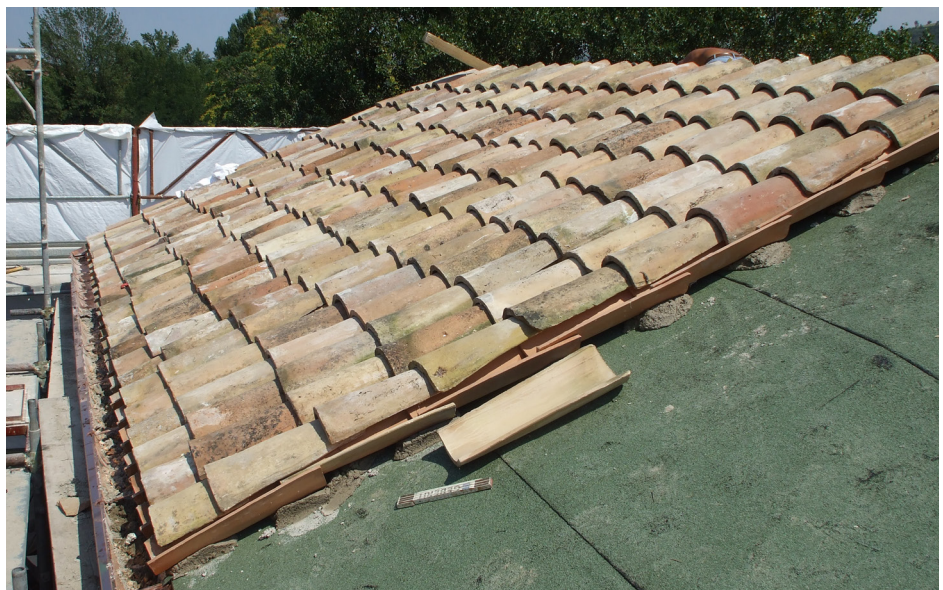
Messa in posa delle tegole.

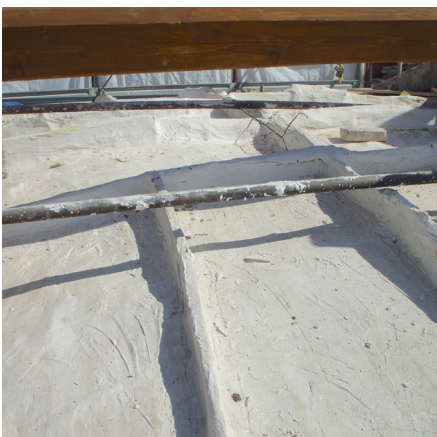
Estradosso della volta a fine del consolidamento.

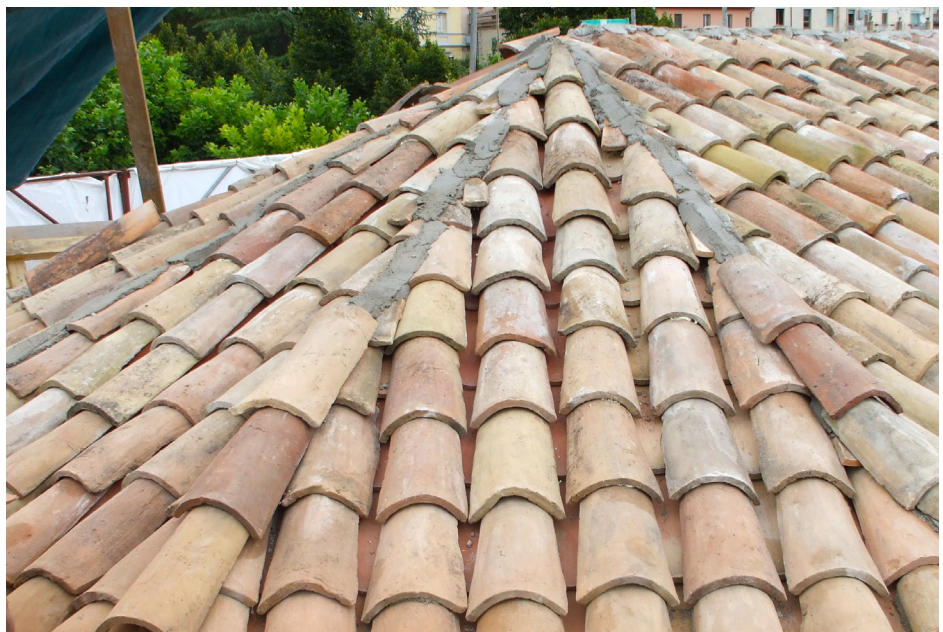
La copertura prossima all'ultimazione.
