## CHIESA DI SAN SEBASTIANO - COLLEVECCHIO, TERAMO

**Primo Intervento:** Lavori di messa in sicurezza chiesa parrocchiale di San Sebastiano - Montorio al Vomano, F. ne Collevecchio (TE).

**Secondo Intervento:** Interventi finalizzati all'agibilità di edifici di culto - chiesa di San Sebastiano - Montorio al Vomano, F. ne Collevecchio (TE).

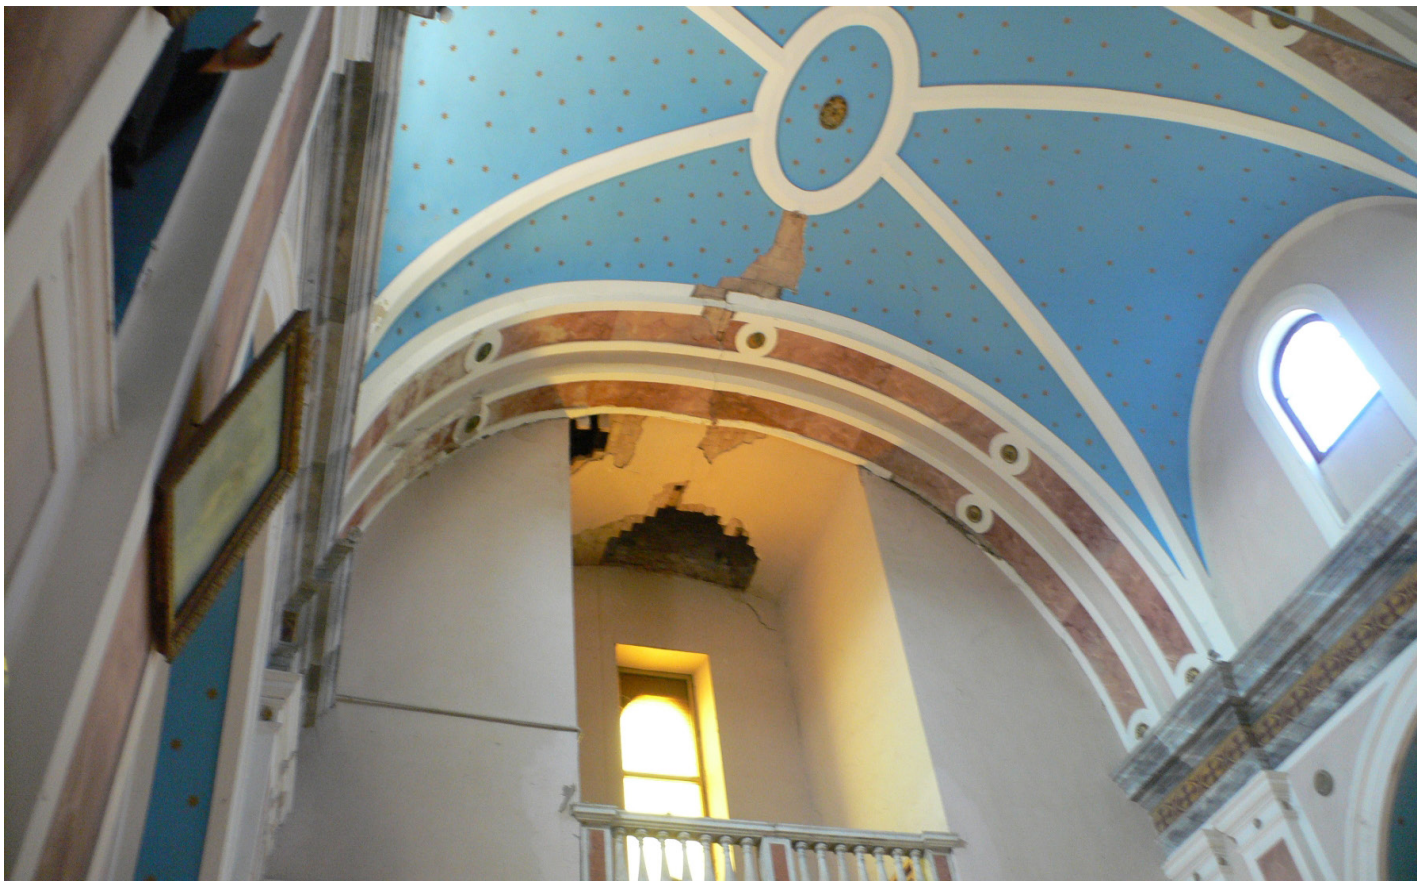
Gli eventi sismici, verificatisi nel mese di aprile 2009, hanno seriamente minato la stabilità delle strutture voltate, delle arcate di sostegno e provocato visibili danni ai maschi murari ed alle altre strutture portanti dell'intero plesso della chiesa di San Sebastiano. L'obiettivo dei lavori è stato quello della messa in sicurezza degli elementi maggiormente danneggiati ed instabili, eliminando il pericolo di crollo delle volte e degli archi nella zona dell'ingresso principale interagenti con le strutture della facciata principale e del campanile.

*La volta con crolli parziali e lesioni interne subite a seguito del sisma.*

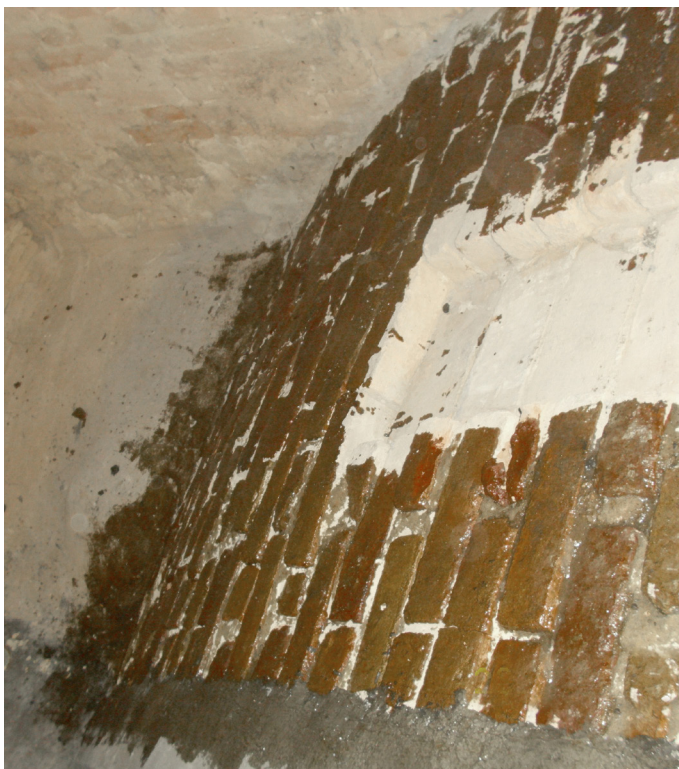
*L'estradosso della volta prima delle fasciature in fibra di carbonio.*
