CHIESA DI SANTA MARIA DEI LUMI - CIVITELLA DEL TRONTO, TERAMO

Consolidamento e restauro di superfici decorate esistenti nella chiesa di S. Maria dei Lumi di Civitella del Tronto (TE).

Committente: Soprintendenza B.A.P. L'Aquila.

Progettazione e Direzione dei lavori: Arch. Luigi Martella.

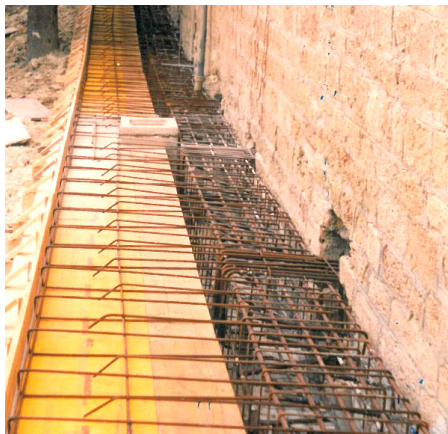
Trave testapalo.

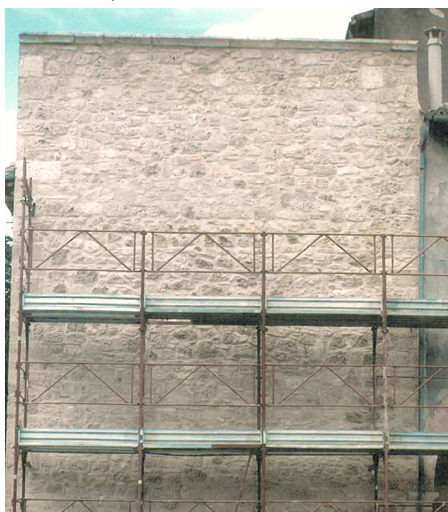
Le pareti esterne dopo il restauro.

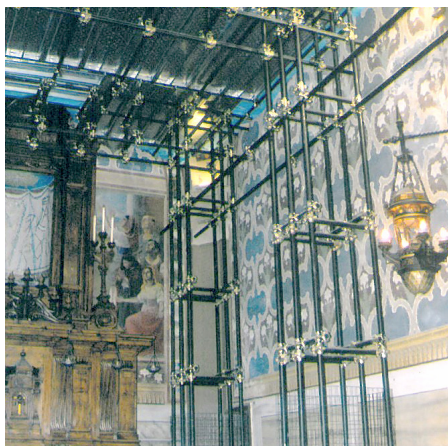
Ponteggio all'interno della chiesa.

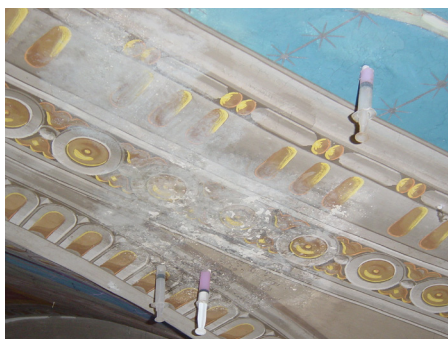
Consolidamento intonaci.

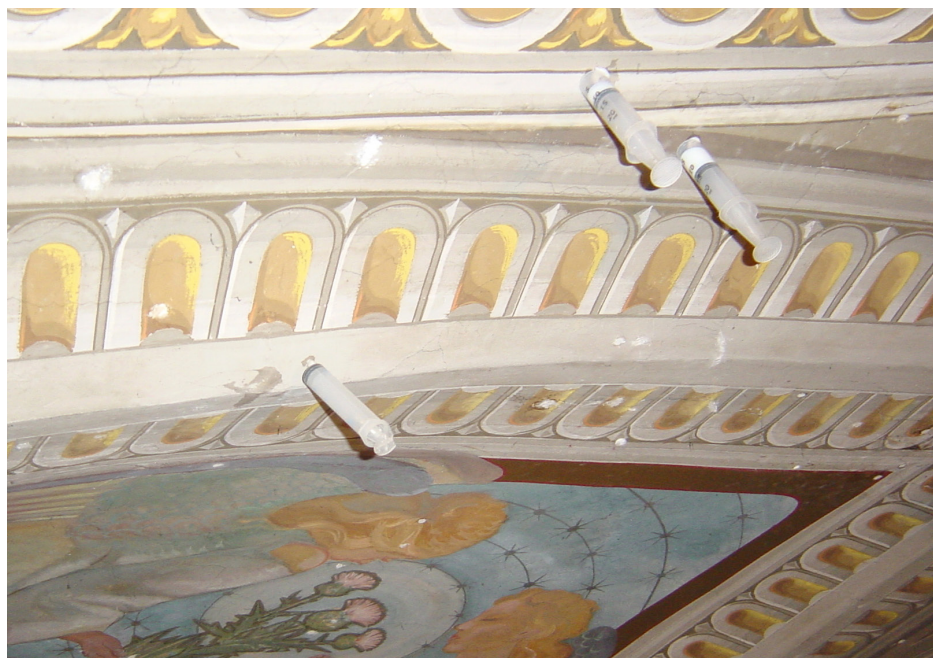
Particolare consolidamento intonaci della volta.
