## CONDOMINIO GEMMA 84 - L'AQUILA

### Riparazione danni e rafforzamento strutturale Condominio "Gemma 84" - L'Aquila.

Committente: Condominio Gemma 84 L'Aquila - Amministratore.

Progettazione e Direzione dei lavori: Arch. Piero Di Piero.

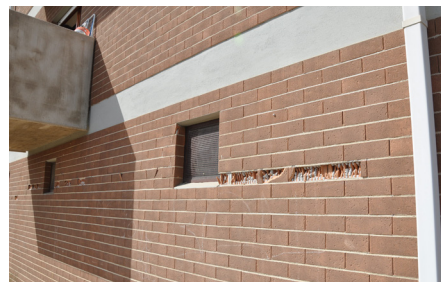
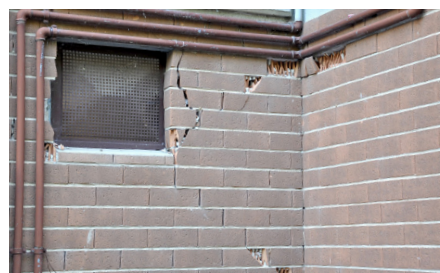
Il fabbricato fortunatamente non ha riportato danni sulla struttura portante primaria, ma sono stati rilevati lesioni passanti delle tamponature esterne, lesioni e distacchi della cortina del fabbricato, una lesione sulla trave d'appoggio della scala al primo piano e sulla trave perimetrale dello stesso piano, la rottura dei tramezzi nei locali tecnici al piano terra, il distacco del battiscopa nel corpo scala e lo spanciamiento dei solai oltre alla necessità di verificare gli impianti a piano terra e nel vano scala. Pertanto è stato necessario intervenire con il rinforzo sulle murature, utilizzando fibra di vetro per lesioni gravi passanti ed effettuare così il consolidamento degli angoli in muratura lesionati. Le fessurazioni sono state stuccate e rinzeppate. La tamponatura esterna che ha riscontrato lesioni passanti scomposte è stata demolita e rifatta a cassa vuota per il piano terra mentre nei livelli superiori è stato eseguito il rifacimento superficiale a scuci - cucì del paramento murario lesionato. Sono state ricostruite inoltre le cornici esterne delle finestre e rinforzati i nodi strutturali delle travi e dei pilastri con l'applicazione di nastri in fibra di carbonio. L'Impresa ha inoltre consolidato le lesioni passanti e non delle strutture in cemento armato con iniezioni di resine epossidiche.

*Lesioni alla cortina dovute al sisma.*

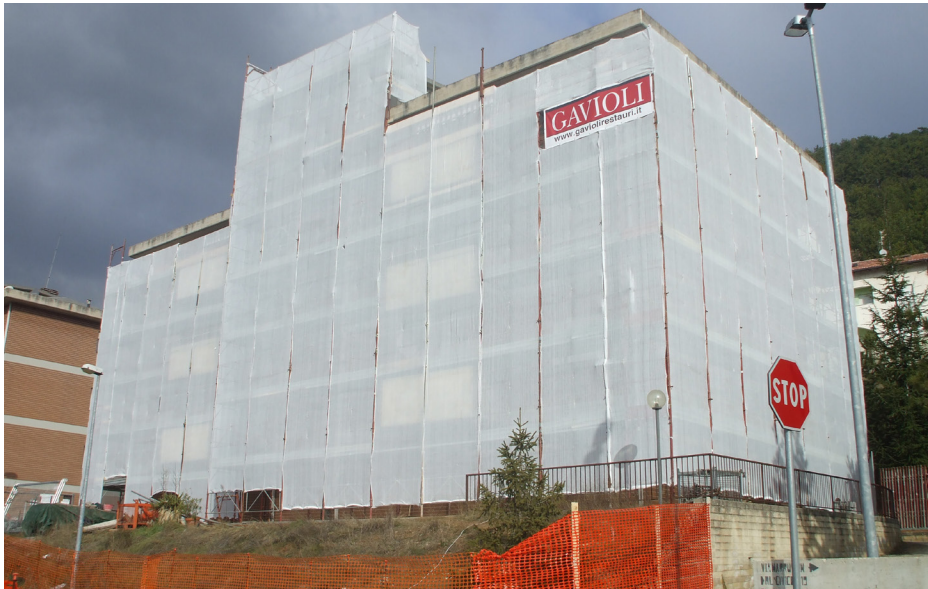
Il condominio "Gemma 84" durante i lavori di rafforzamento strutturale.
