CONDOMINIO VECCHIA POSTA - L'AQUILA

Riparazione del Condominio Vecchia Posta in seguito ai danni del sisma del 6 aprile 2009 - L'Aquila.

Committente: Condominio Vecchia Posta - Amministratore Sig.ra Tiziana Alfonsi.

Progettazione e Direzione dei lavori: Ing. Gianriccardo Colucci.

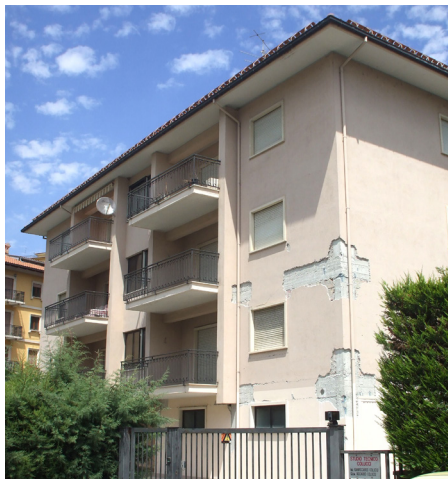
Il condominio prima dei lavori.

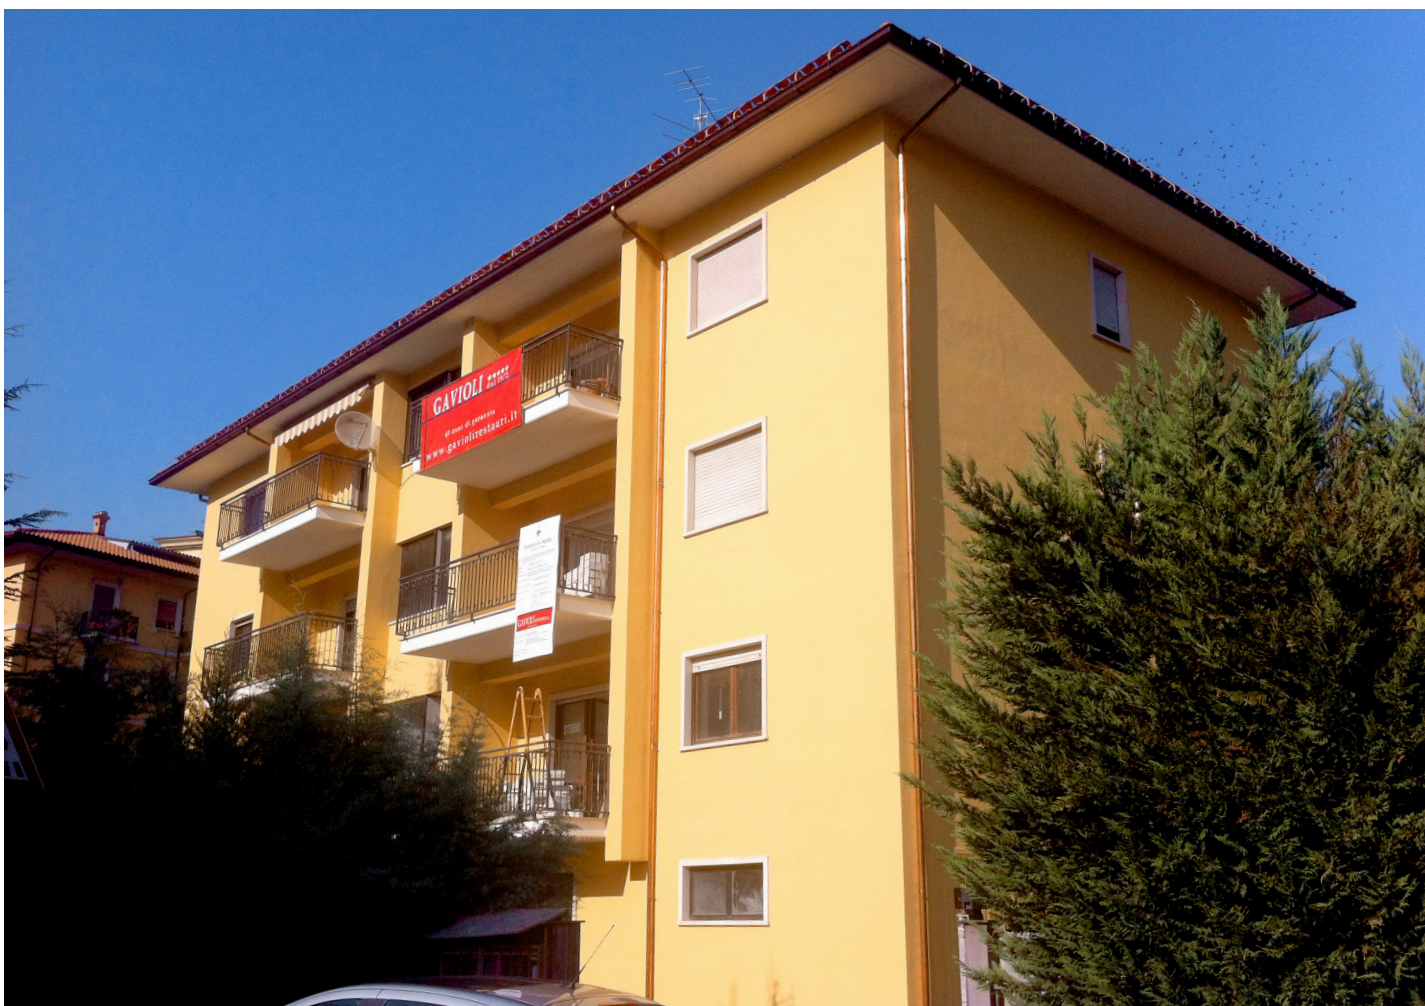
Il condominio a lavori ultimati.

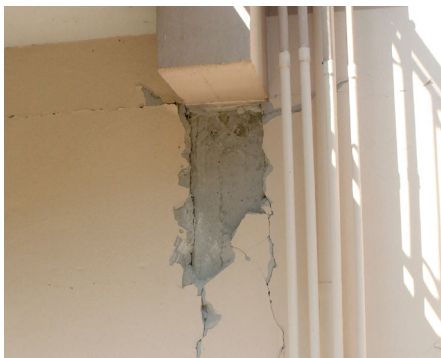
Lesioni dovute al terremoto.

Si è eseguito un rafforzamento locale ai nodi confinati e non confinati del primo e secondo impalcato mediante la demolizione di intonaco e l'applicazione di fibre di carbonio.

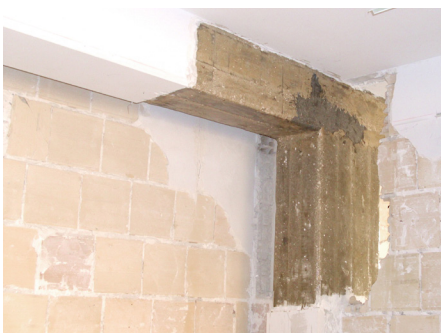
Fasi di applicazione di fibra di carbonio.

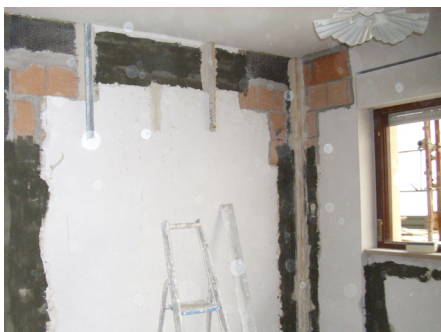
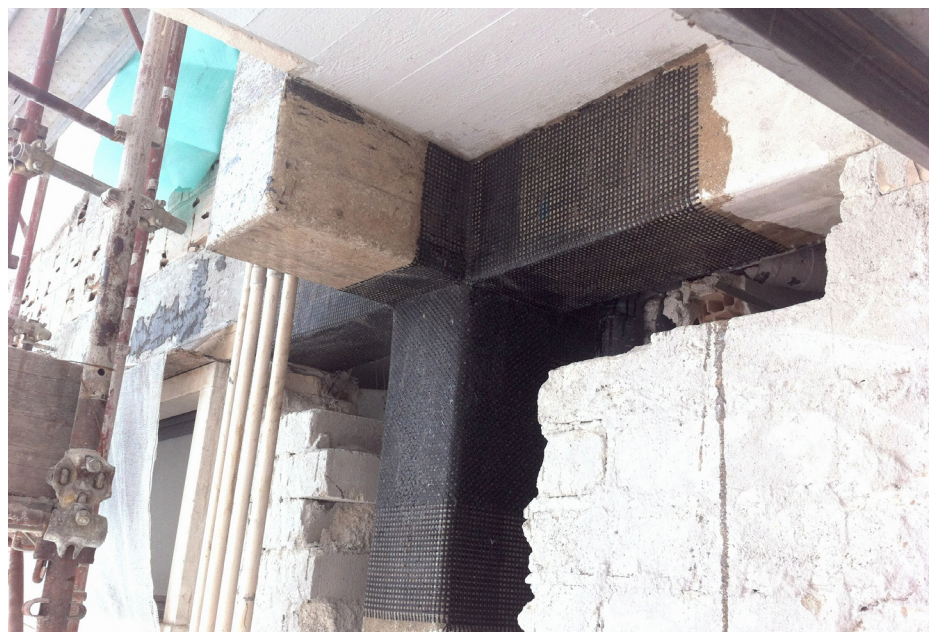
Applicazione di fibra di carbonio ai nodi trave-pilastro.

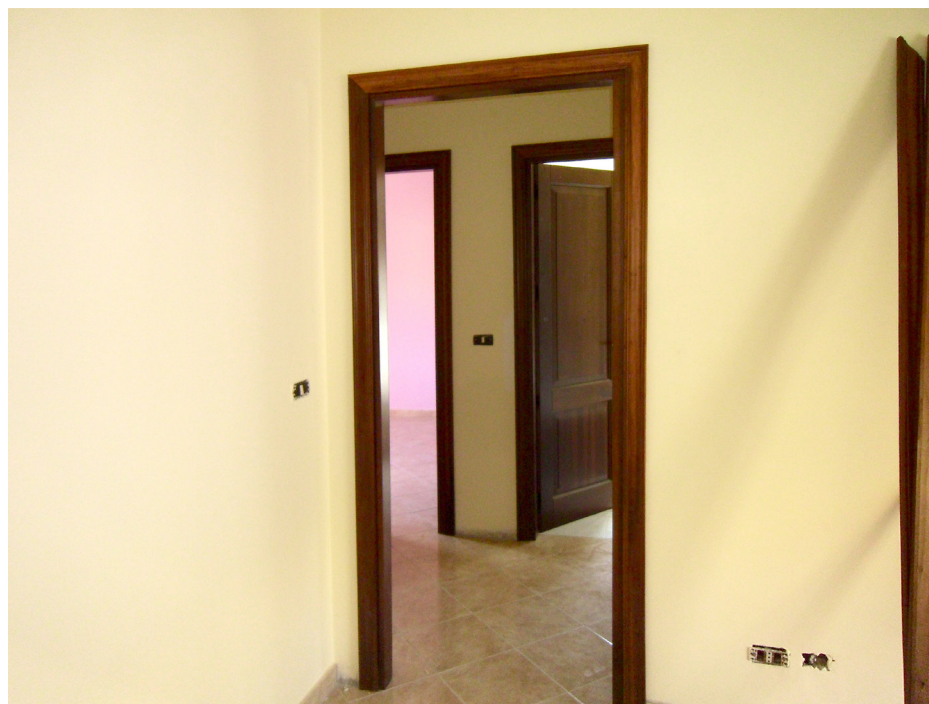
L'interno a lavori ultimati.

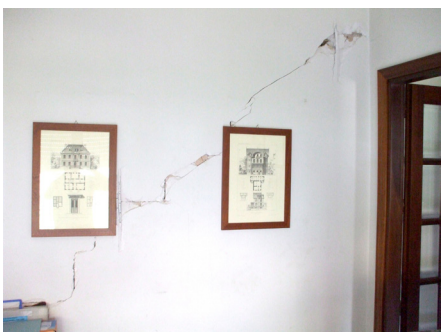
Lesioni dovute al terremoto.

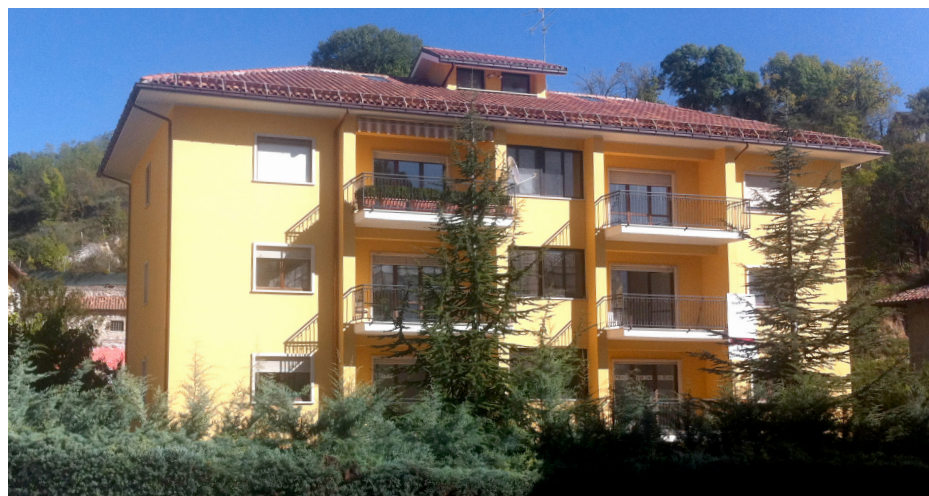
Il palazzo a lavori ultimati.
