## RESIDENCE ITALVEN - L'AQUILA

Lavori di riparazione danni dovuti all'evento sismico del 6 aprile 2009 di fabbricato ricettivo situato in Via Pratelle di Vetoio - L'Aquila.

Progettazione e Direzione dei lavori: Arch. Fernando Altieri.

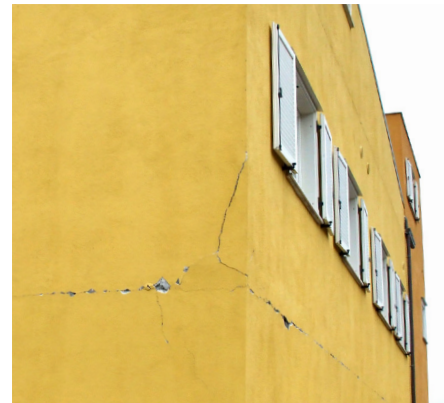
Gli elementi non strutturali sono stati danneggiati gravemente in più punti. Le tamponature presentavano distacchi specialmente in corrispondenza delle travi e dei pilastri, il che risultava ben evidente all'esterno su tutto il perimetro grazie all'espulsione dell'intonaco. Il danno maggiore si è verificato all'angolo sud/ovest della parete dove la deformazione del telaio in c.a. durante l'azione sismica ha scollato la stessa facendone perdere la perpendicolarità e planarità. I tramezzi interni presentavano analogamente scollamenti e distacchi nelle connessioni tra muratura ed elementi strutturali, specialmente in corrispondenza dei pilastri dove erano ben evidenti lesioni verticali profonde e passanti con caduta di intonaco e di materiale laterizio.

*Lesioni create dall'evento sismico.*

La gravità delle lesioni delle tamponature nelle zone degli attacchi tra le stesse ed il telaio in c.a. hanno imposto per l'incolumità degli occupanti un intervento effettuato previa rimozione dell'intonaco esterno per tutto il perimetro in corrispondenza dell'attacco con le travi e per 2/3 dell'altezza di interpiano in corrispondenza dei pilastri realizzate almeno per 25 cm da ogni lato con malta cementizia a reattività pozzolanica bicomponente ad elevata duttilità e rete bilanciata in fibra di vetro alcaliresistente apprettata, con o senza utilizzo di fiocchi di connessione, con ripresa finale di intonaco simile all'esistente sulle superfici interessate.

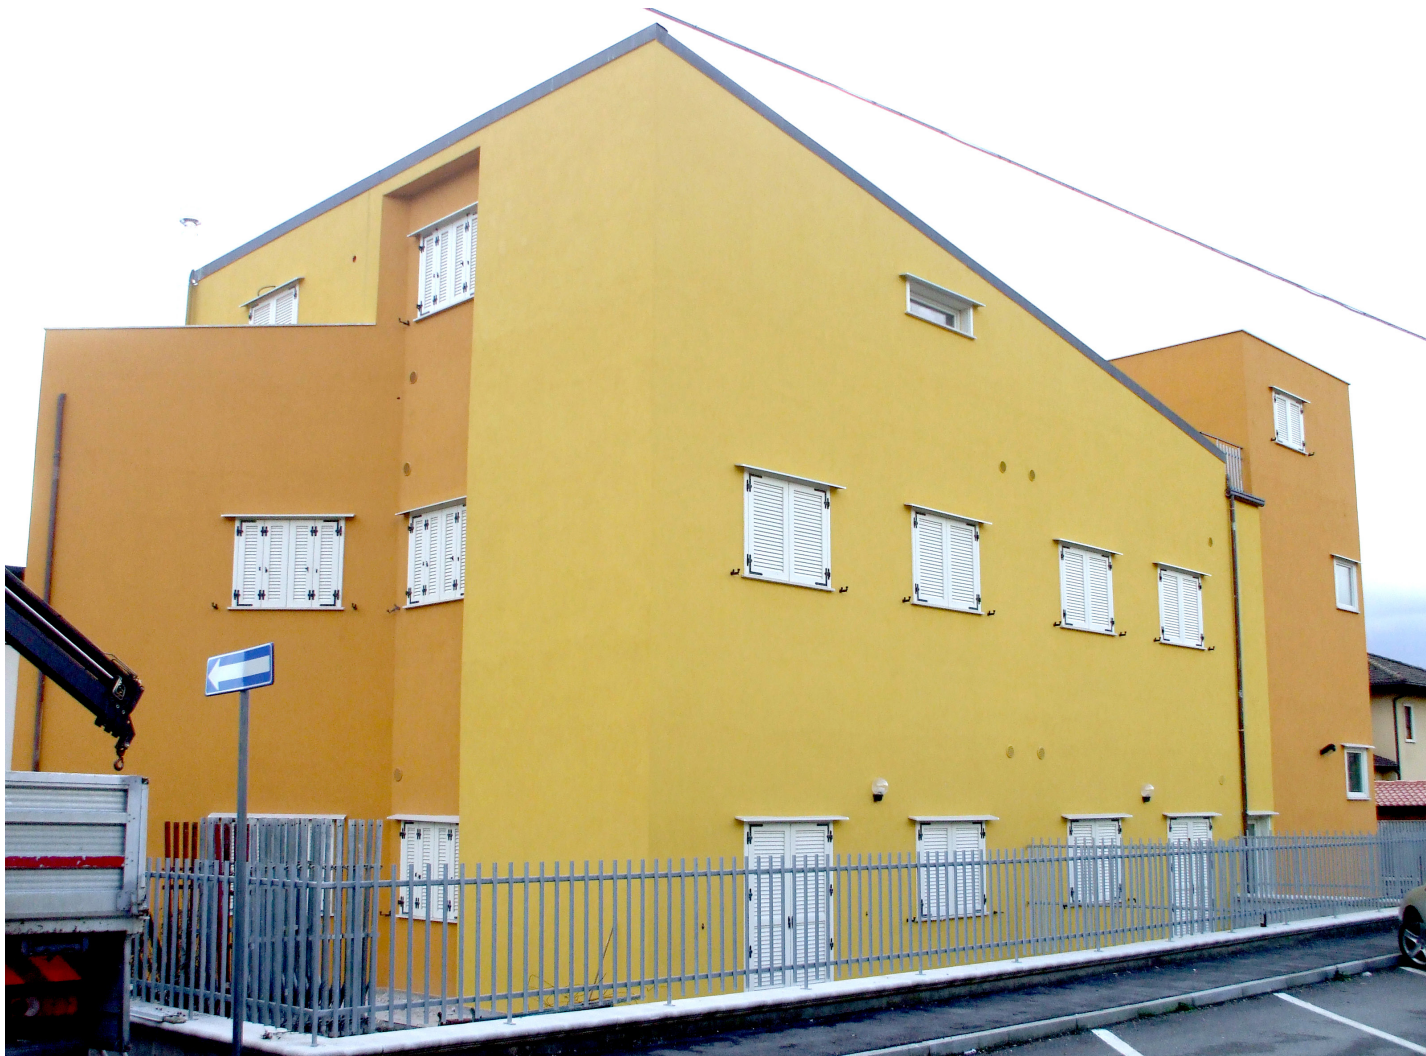
*Il fabbricato a lavori ultimati.*

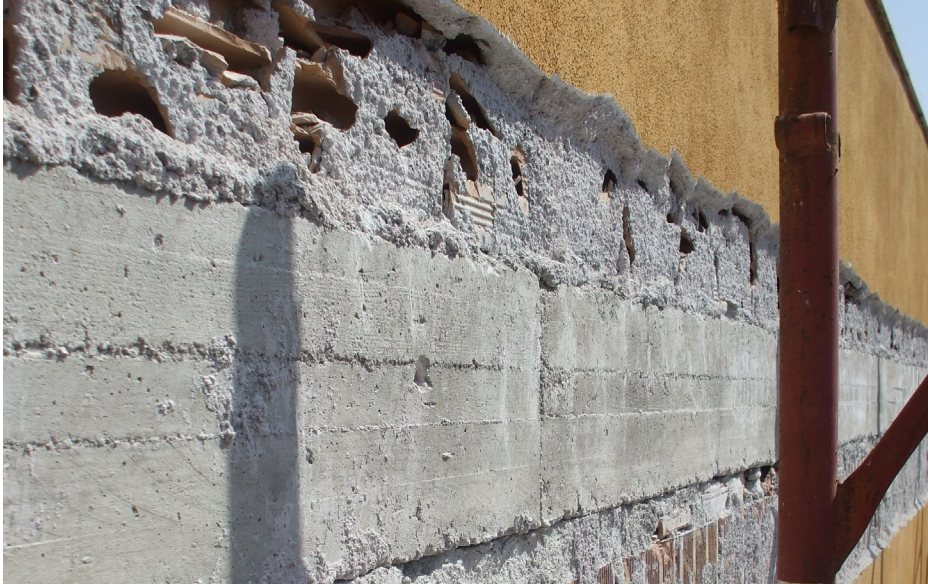
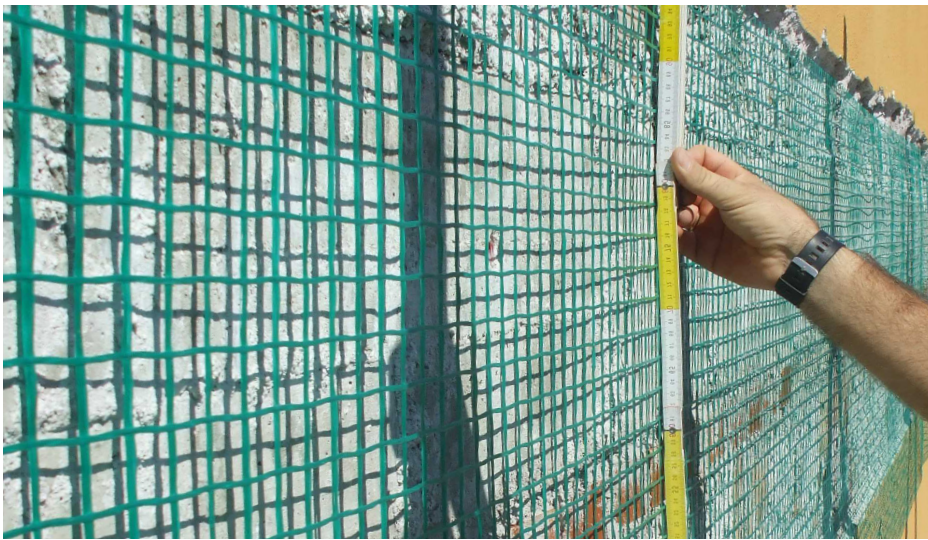
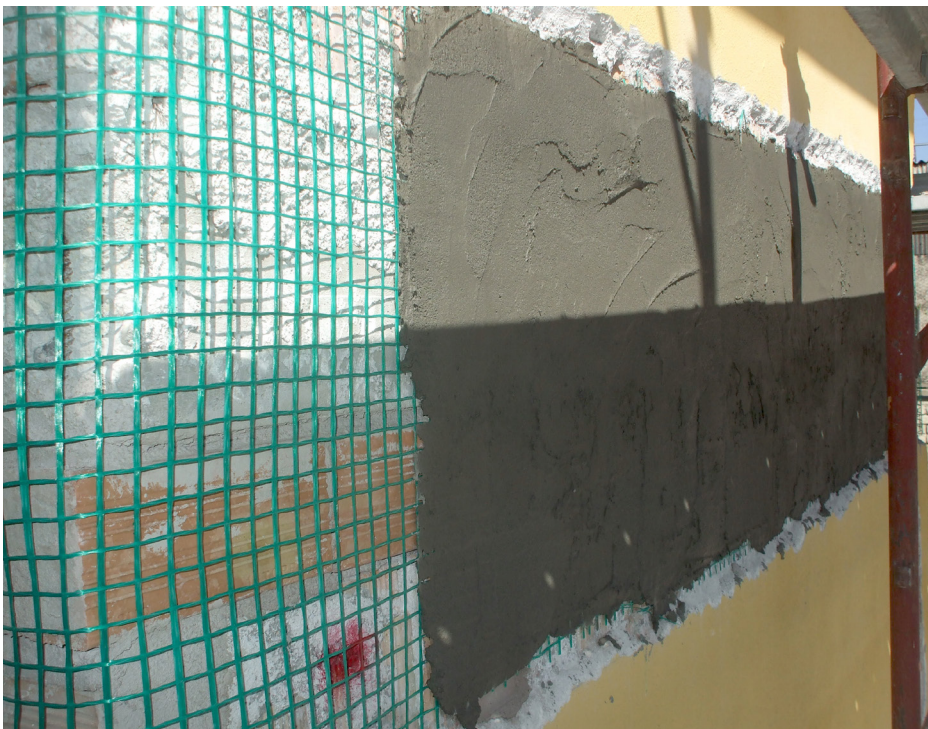
Applicazione della rete in fibra di vetro.

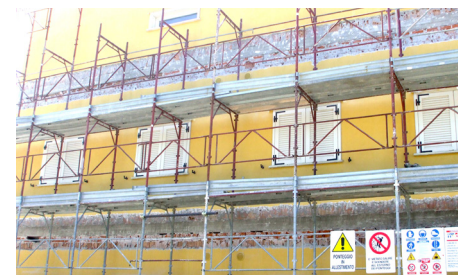
*Durante i lavori.*

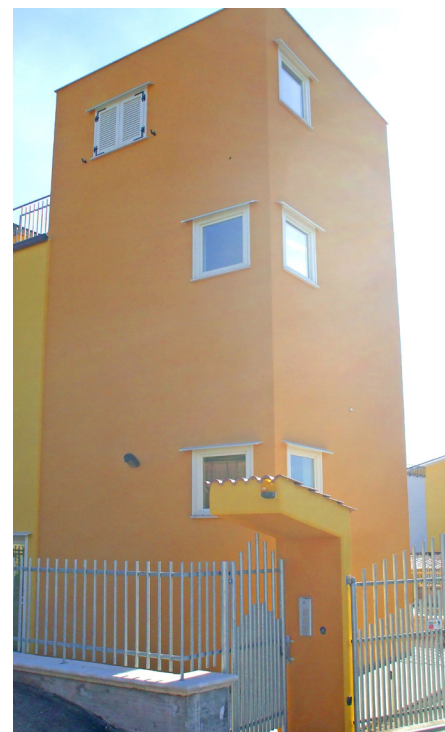
Dettaglio del fabbricato a lavori ultimati.
