## CHIESA DI SANTA MARIA DEL PONTE DI ROIO - L'AQUILA

**Interventi di riparazione del danno, miglioramento sismico e recupero funzionale a seguito del sisma del 6 Aprile 2009.**

**Committente: Direzione Regionale per i Beni Culturali e Paesaggistici dell'Abruzzo.**

**Progettazione: Arch. Corrado Marsili, Ing. Lucia Milano.**

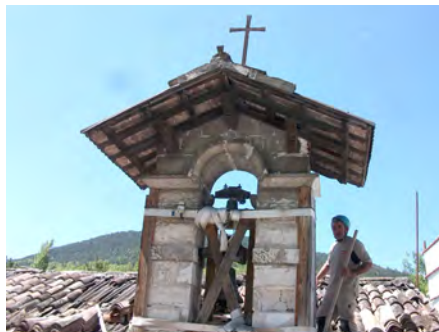
*Il campanile all'inizio dei lavori.*

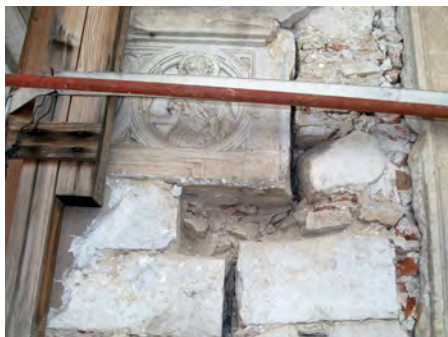
Dettaglio prima dei lavori.

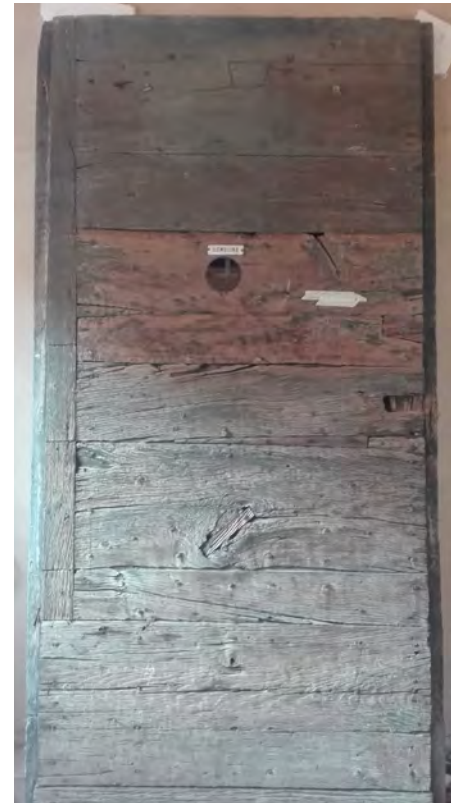
*Il portone principale prima del restauro.*

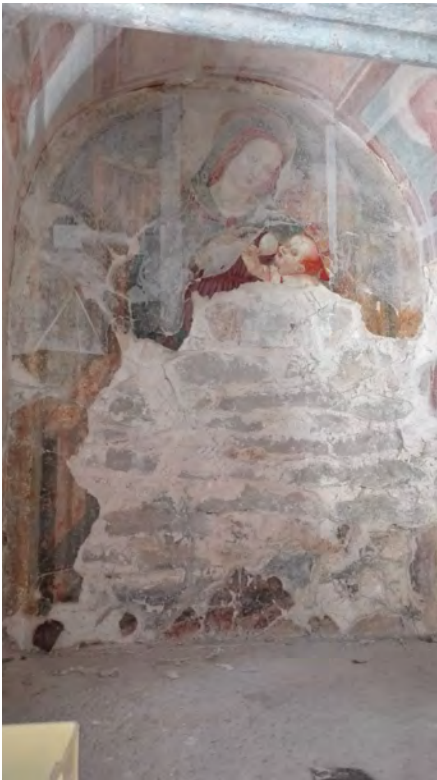
A seguito del sisma del 2009 i danni registrati a carico degli affreschi della chiesa di Santa Maria del Ponte riguardavano principalmente l'affresco rappresentante la Madonna del latte.

Gran parte della superficie sotto la testa del Bambino si era staccata dal supporto murario, frantumandosi in numerosi frammenti, che dopo un'attenta catalogazione, avvenuta in base al loro luogo di ritrovamento, sono stati raccolti in cassette numerate. Gli affreschi rimasti in situ sono stati consolidati e velinati, per impedire ulteriori perdite dei dipinti.

*Durante le fasi preliminari.*

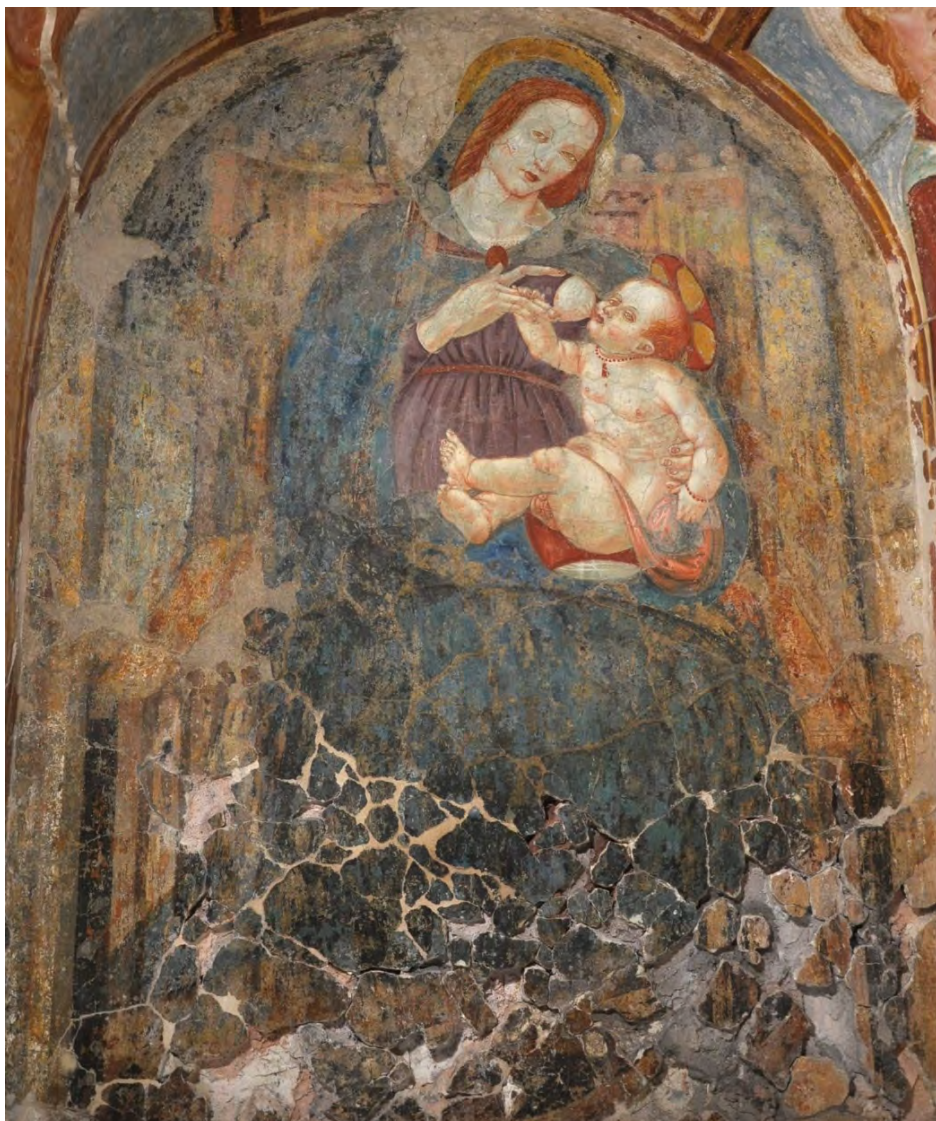
La veste della Madonna, realizzata con azzurrite, nel tempo ha perduto la gran parte del colore originario, lasciando a vista l'intonaco beige. In alcuni casi il pigmento azzurro è rimasto intenso e brillante, in altri ha subito un'alterazione chimica trasformandosi in malachite, cioè in un verde che, a seconda dei punti, ha assunto differenti sfumature. Infine, sono diffuse anche estese zone di colorazione nera.

Contemporaneamente a queste operazioni, gli affreschi della nicchia sono stati consolidati ed è stata rimossa la carta giapponese fissata con Paraloid B72. Infine, sono stati puliti, stuccati e reintegrati pittoricamente con colori acquerello Winsor&Newton.

Durante il restauro. Stuccatura e reintegrazione pittorica.
