CONSORZIO "OFENA74" - L'AQUILA

Riparazione dei danni conseguenti al sisma del 6 aprile 2009 dell'aggregato denominato "Ofena74" sito in Piazza Dante, Ofena (AQ). (2015-2017)

Committente: Consorzio "Ofena74" - Presidente: Avv. Danilo Iannarelli.

Progettazione e Direzione dei lavori : Ing. Laura Pasquantonio.

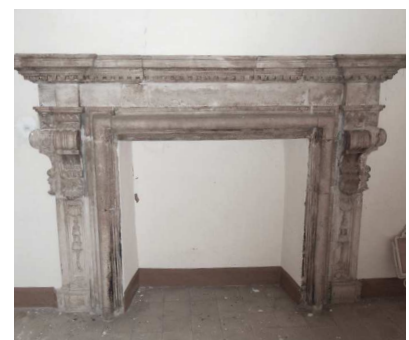
Il camino prima del restauro.

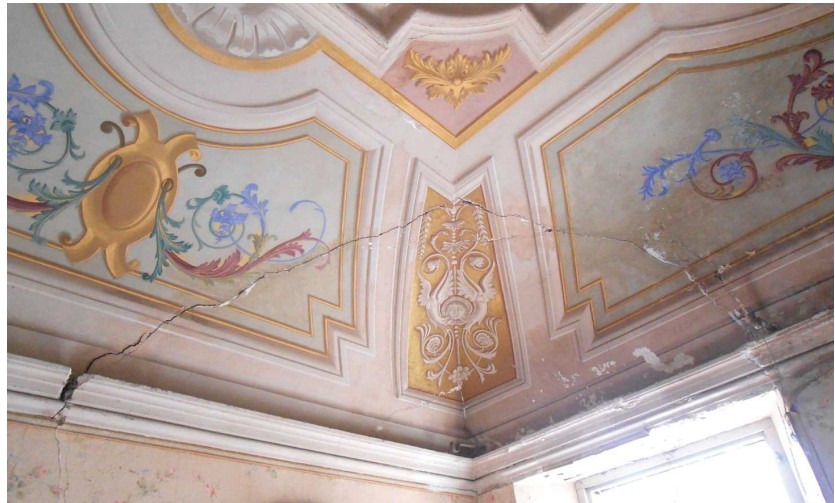
Fessurazioni e fenomeni di abrasione prima dei lavori di consolidamento.

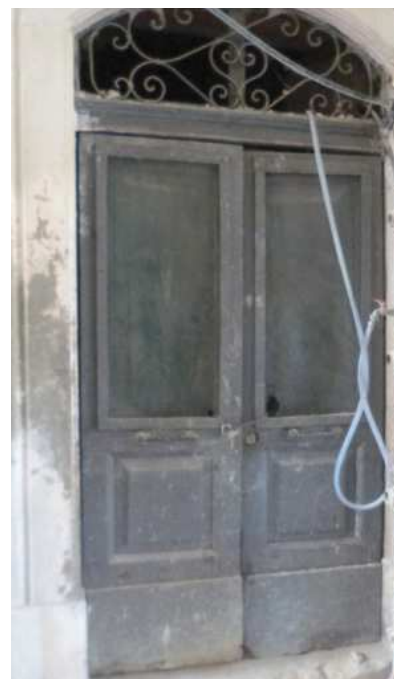
Infisso storico prima del restauro.

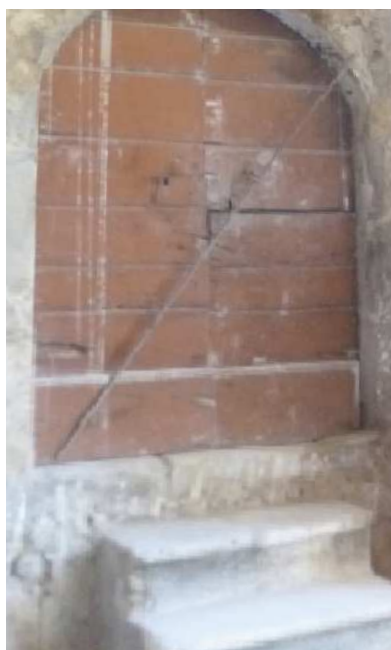
Infisso storico prima del restauro.

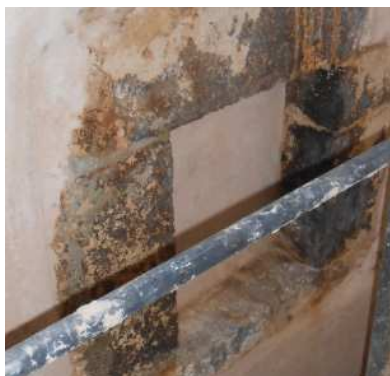
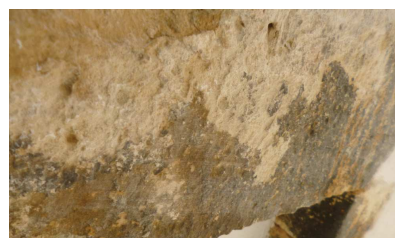
Accumuli di depositi carboniosi coerenti e adesi alle superfici.

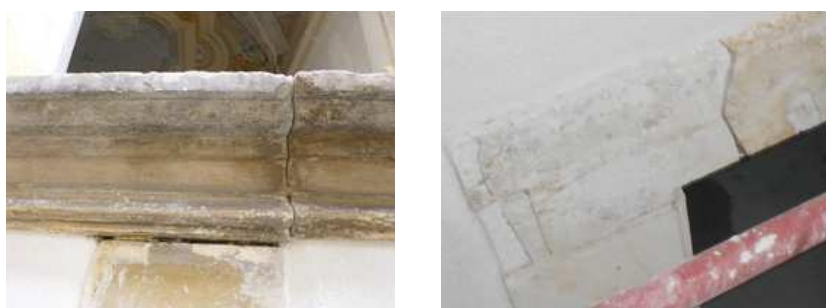
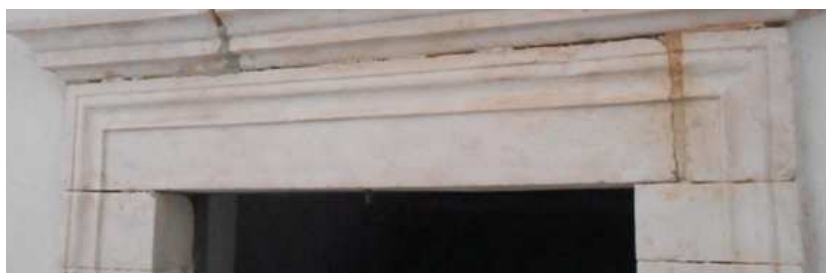
Lacune preesistenti.

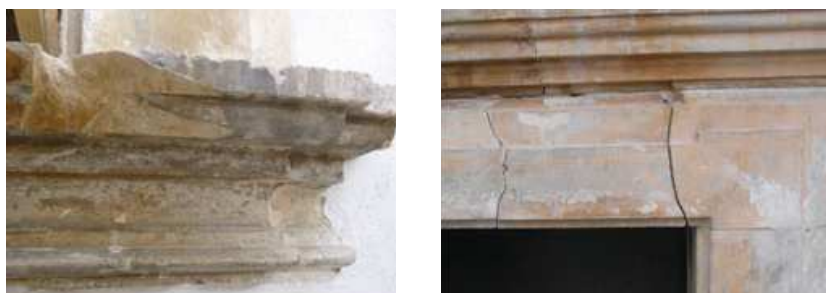
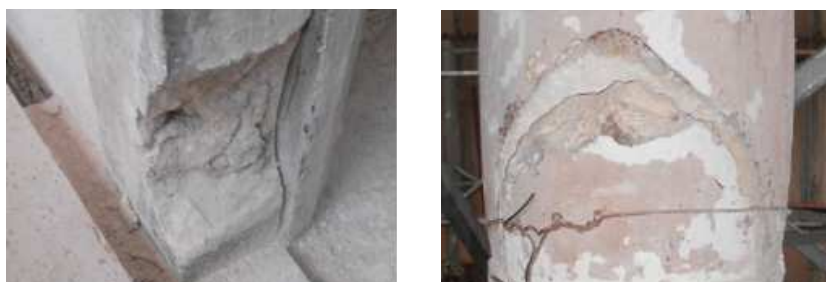
Dettagli di lacune e mancanze.

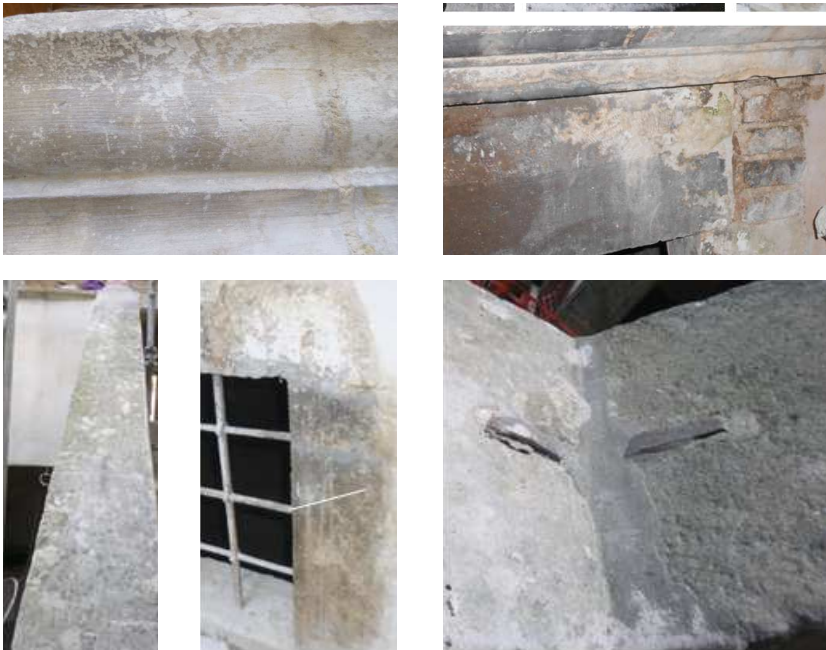
Disgregazioni, esfoliazioni e fenomeni di scagliatura.

Le operazioni di consolidamento, alternate a quelle di pulitura, sono state condotte mediante applicazioni di silicato di etile per il ristabilimento della coesione e nei casi di disgregazione.

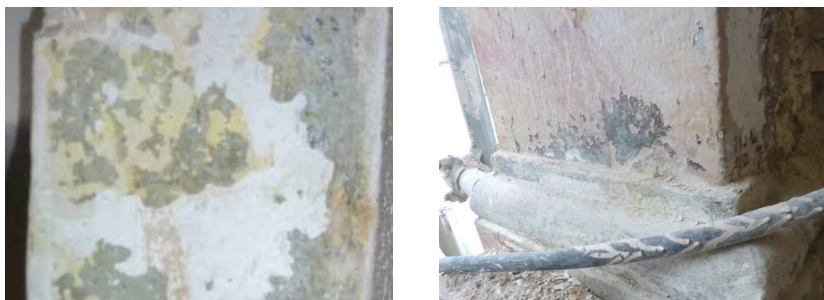
Dettagli di scialbature a calce e cementizie.
