FONTANA MONUMENTALE E STATUA IN BRONZO DELLA "MONTANINA" - L'AQUILA

Restauro della fontana monumentale sita in Piazza IX Martiri, L'Aquila. (2018)

Committente: Rotary Club L'Aquila.

Progettazione e direzione dei Lavori: Cav. Dino Gavioli - Dott. Massimiliano Metri.

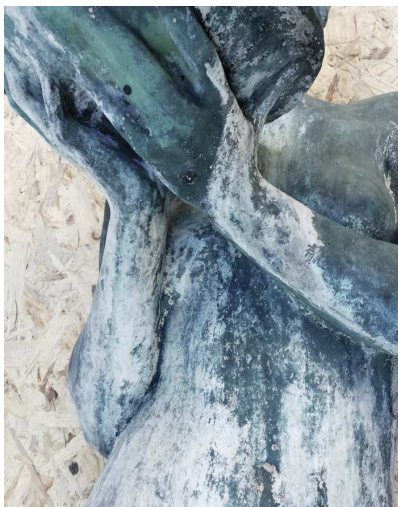
Particolare dello stato di conservazione.

La scultura bronzea presentava una disomogeneità superficiale dovuta ad accumuli compatti di depositi, uniti alla presenza di zone ossidate.

Al fine di conservare la cromia originale, il primo intervento di restauro è consistito nell'asportare lo strato periferico, alterato e decoeso, utilizzando puntualmente sistemi meccanici quali microfresce e bisturi. In seguito il metallo è stato pulito con acqua demineralizzata e detergenti tensioattivi. Il trattamento anticorrosivo è stato eseguito con benzotriazolo diluito. A pulitura ultimata, una volta rese

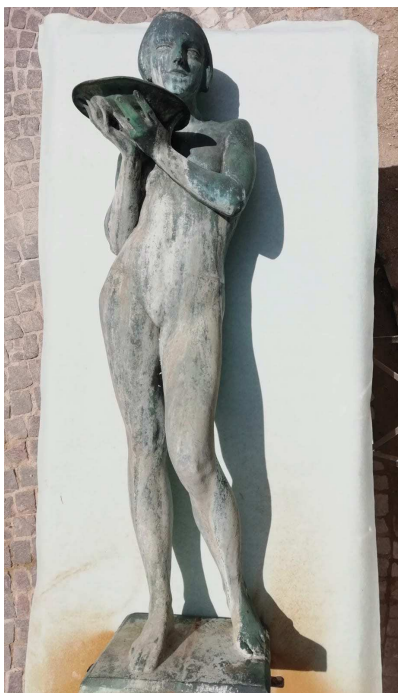
La scultura prima del restauro. Preparazione per la spedizione presso il laboratorio dell'Impresa.

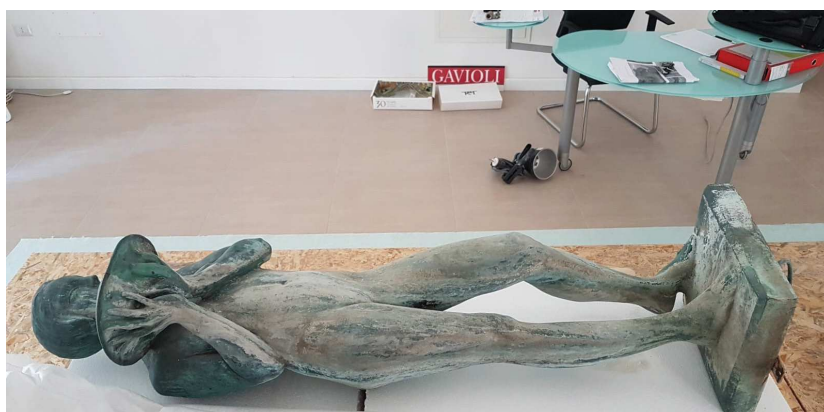
La statua prima dei lavori nel laboratorio di restauro.

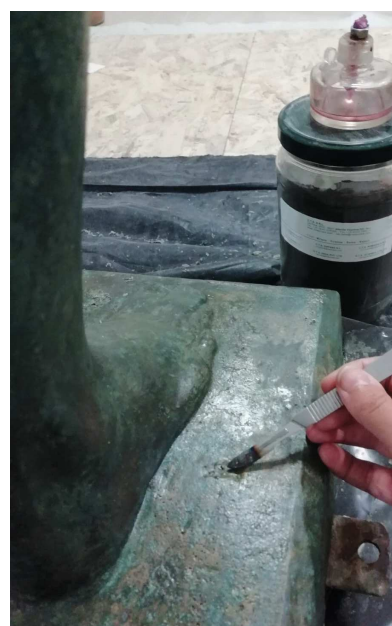
Operazioni di pulitura.

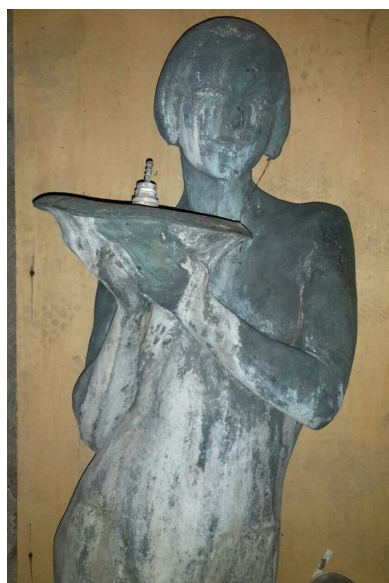
La statua prima dei lavori.

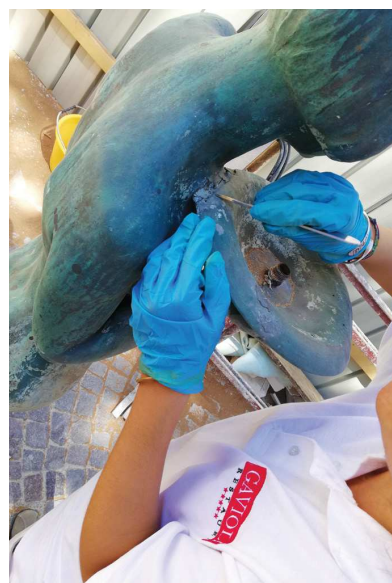
Operazioni di rimozione e di pulitura.

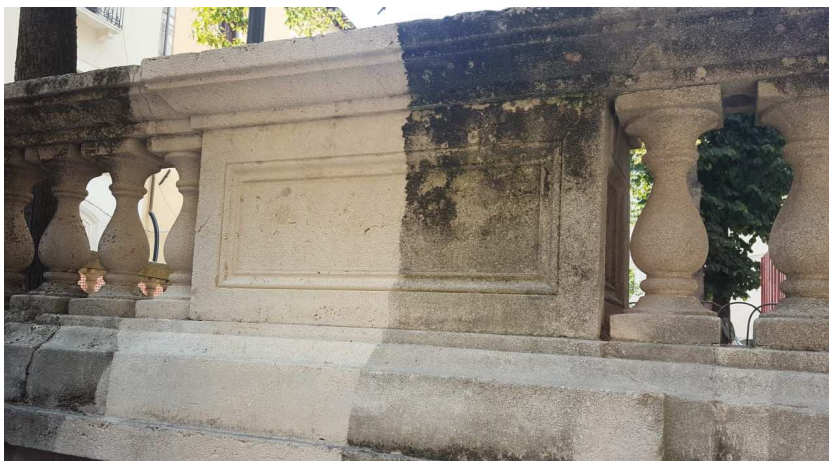
Particolare della balaustra, differenza tra prima e dopo la pulitura.

Successivamente, per rimuovere la maggior parte dei depositi superficiali incoerenti si è proceduto ad un lavaggio detergente ed emolliente con l'impiego di acqua deionizzata a bassa pressione.

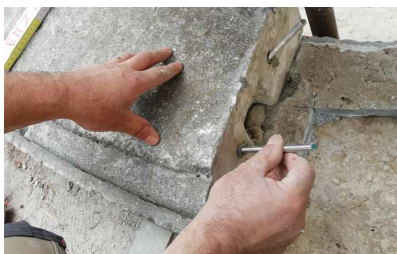
Inserimento di connessioni meccaniche tra elementi marmorei adiacenti.

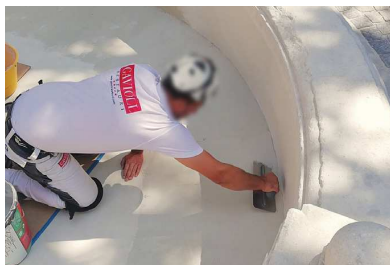
Stesura della finitura superficiale della vasca.

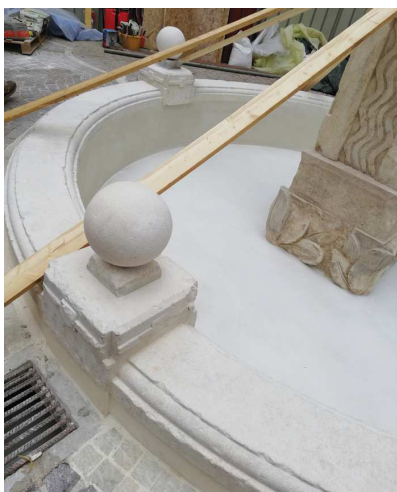
La piazza che ospita la fontana monumentale è delimitata su due lati da una balaustra sorretta da colonnine. La presenza di quattro aiuole curvilinee scandisce gli spazi della pavimentazione. Il monumento è composto da elementi lapidei disposti circolarmente. Sono presenti quattro elementi dalle volumetrie cubiche modanate posizionati lungo gli assi del cerchio. Erano mancanti le quattro sfere che un tempo ornavano tali elementi.

Particolare delle sfere mancanti con elementi di integrazione.

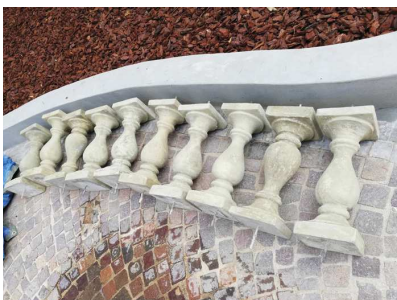
Le integrazioni degli elementi mancanti sono state realizzate dal calco dell'originale.

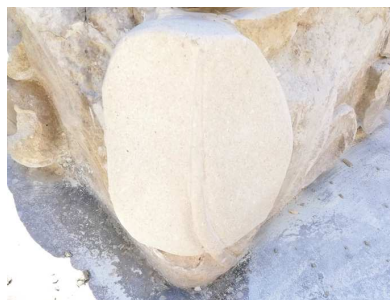
Una fase della reintegrazione degli elementi decorativi alla base dell'obelisco.

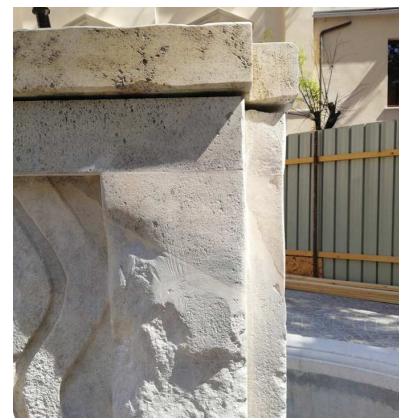
Particolare delle integrazioni lapidee.

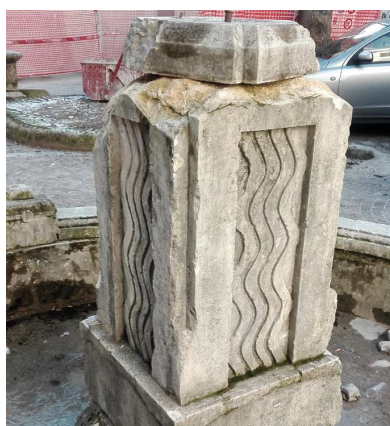
Il monumento versava in elevato stato di degrado, non solo conseguenza dei disastrosi eventi sismici del 2009. Si notava l'uso di malte cementizie per alcune stuccature per la regolarizzazione dei volumi e tra gli elementi lapidei. Numerosi risultavano i distacchi e le disconnessioni degli elementi costituenti il manufatto, alcuni dei quali erano spostati dalla sede originale. Le superfici presentavano depositi coerenti ed incoerenti, oltre a un importante attacco biodegeriogeno. Altre fonti di degrado di natura antropica interessavano il basamento centrale, con la perdita di alcuni elementi decorativi originali. Si evidenziavano processi di carbonatazione degli elementi metallici presenti. La vasca risultava inadatta a garantire una tenuta stagna delle acque in caso di ripristino della funzionalità.

L'evidente degrado materico prima dei lavori.

Tale lavaggio è stato esteso a tutto il materiale lapideo del monumento. Le stuccature con materiali eterogenei e non idonei, come le stuccature cementizie di precedenti interventi, sono state rimosse meccanicamente con scalpello, punta e vibroincisori.

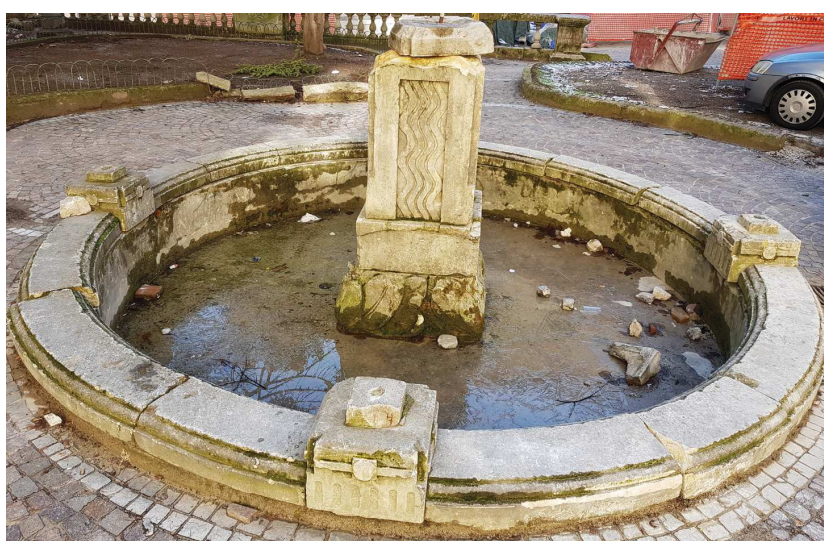
Il monumento prima dei lavori.

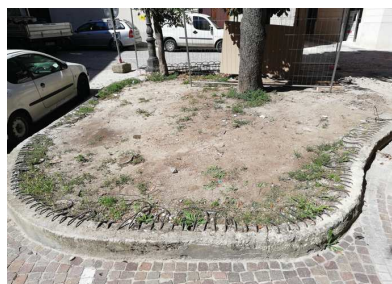
Stato di degrado delle aiuole.
