PALAZZO ALFIERI-GALLI - L'AQUILA

Restauro del Palazzo Alfieri-Galli, aggregato n.830, danneggiato dagli eventi sismici del 6 aprile 2009, L'Aquila.

**Progettazione e Direzione dei lavori: Ing. Lorenzo Cantalini (architettonico)
Ing. Carmela Morisi (strutture e impianti)**

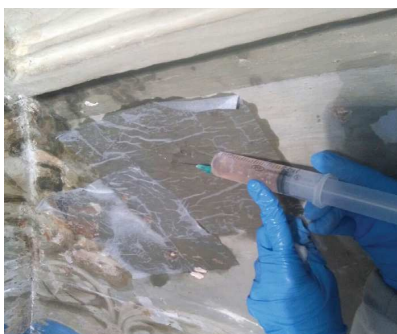
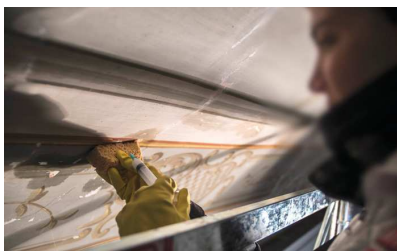
Sollevamenti della pellicola pittorica.

Fasi di consolidamento della pellicola pittorica.

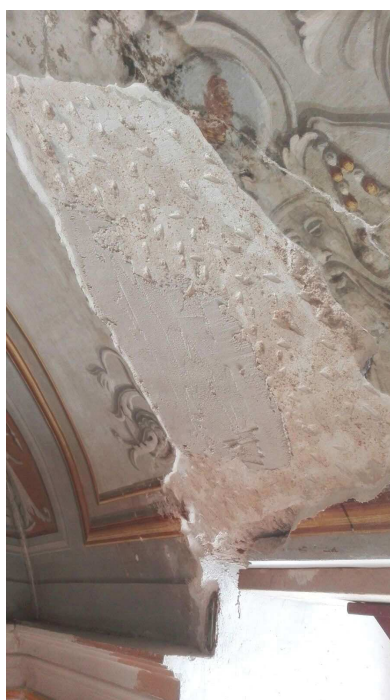
Grande lacuna presente sulla superficie pittorica.

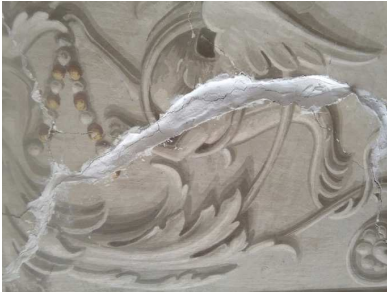
Una delle lesioni della superficie pittorica.

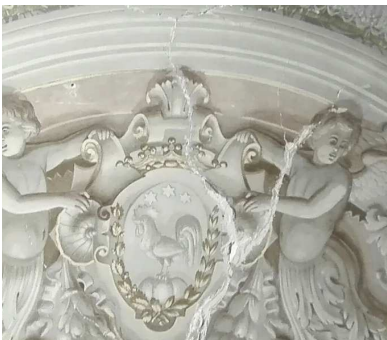
Fessurazioni.
