AGGREGATO N. 478 S. GIUSTA, VIA CIMINO - L'AQUILA

Lavori di ripristino dell'aggregato edilizio n.478 S.Giusta, Via Cimino" danneggiato dal sisma del 6 aprile 2009 esito "E" - L'Aquila.

(In fase di esecuzione al 31-12-2015)

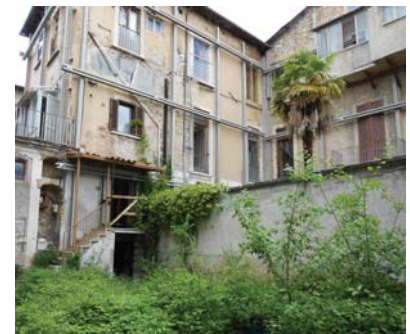
Due facciate esterne ante operam.

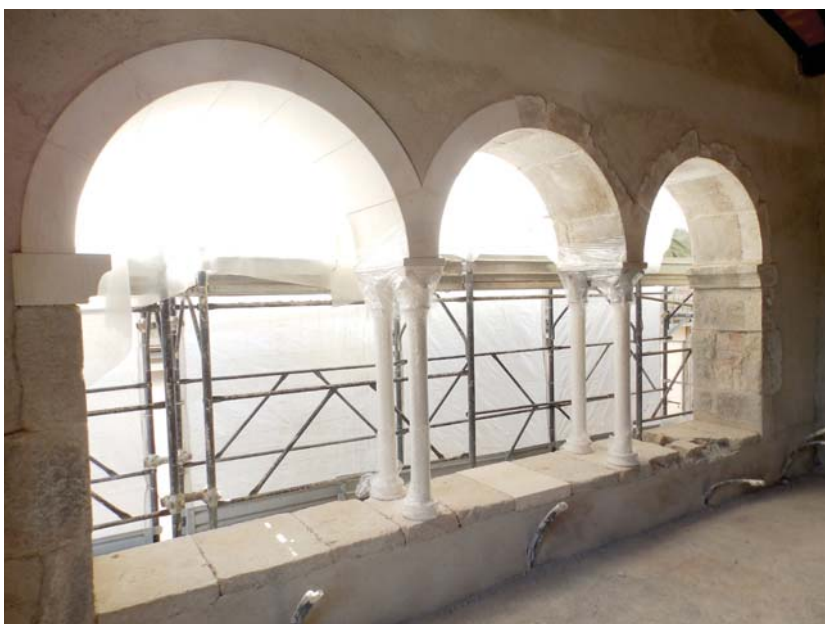
Il loggiato trecentesco, caratterizzato da tre archi ripartiti da una doppia fila di colonnine in pietra sovrastate da un capitello con elementi floreali, durante le ultime fasi di lavorazione.

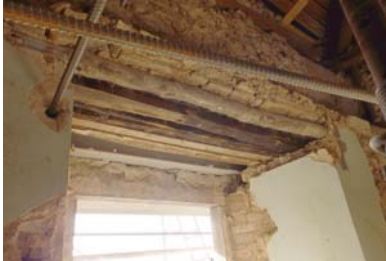
Architravi di finestra prima dei lavori.

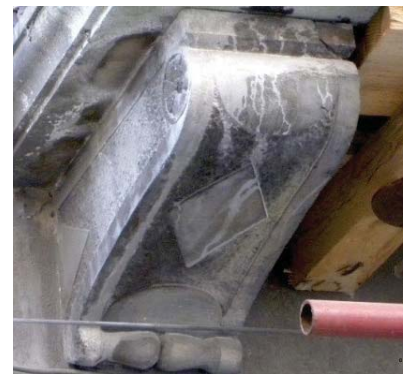
Prima dell'intervento di restauro.
