## CHIESA DI SAN SEBASTIANO - COLLEVECCHIO, TERAMO

**Primo Intervento:** Lavori di messa in sicurezza chiesa parrocchiale di San Sebastiano - Montorio al Vomano, F. ne Collevecchio (TE).

**Secondo Intervento:** Interventi finalizzati all'agibilità di edifici di culto - chiesa di San Sebastiano - Montorio al Vomano, F. ne Collevecchio (TE).

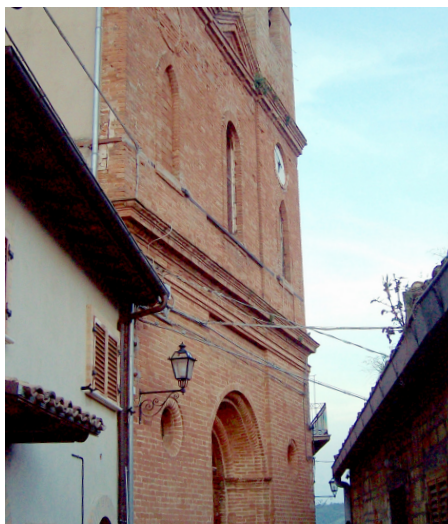
La facciata della chiesa.

Gli eventi sismici, verificatisi nel mese di aprile 2009, hanno seriamente minato la stabilità delle strutture voltate, delle arcate di sostegno e provocato visibili danni ai maschi murari ed alle altre strutture portanti dell'intero plesso della chiesa di San Sebastiano. L'obiettivo dei lavori è stato quello della messa in sicurezza degli elementi maggiormente danneggiati ed instabili, eliminando il pericolo di crollo delle volte e degli archi nella zona dell'ingresso principale interagenti con le strutture della facciata principale e del campanile.

L'intervento è consistito nella realizzazione dei puntellamenti di archi e volte e nell'inserimento di catene metalliche in corrispondenza delle imposte delle arcate danneggiate. Nella sommità della facciata principale della chiesa è stata inserita una ulteriore cerchiatura eseguita nel rispetto delle caratteristiche geometriche e tipologiche di quella già esistente.
