COMPENDIO DEL QUIRINALE - ROMA

Lavori di risanamento conservativo generale dei prospetti e della copertura del fabbricato Lungamanica da Palazzina del Fuga a Porta Giardini.

Committente: Ministero delle Infrastrutture Provveditorato Interregionale per le O.O.P.P. per il Lazio, l'Abruzzo e la Sardegna.

Progettista: Prof. Arch. Tatiana K. Kirova.

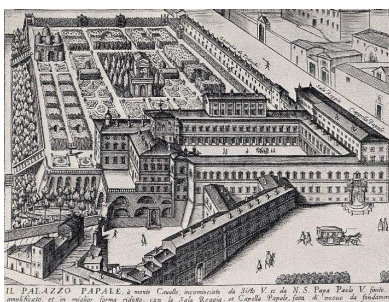
1618, M. Greuter, *Il Palazzo Papale a Monte Cavallo lo stato delle fabbriche alla fine del pontificato di Paolo V.* (da Vittorio De Feo, *La Piazza del Quirinale, ed Officina 1973*).

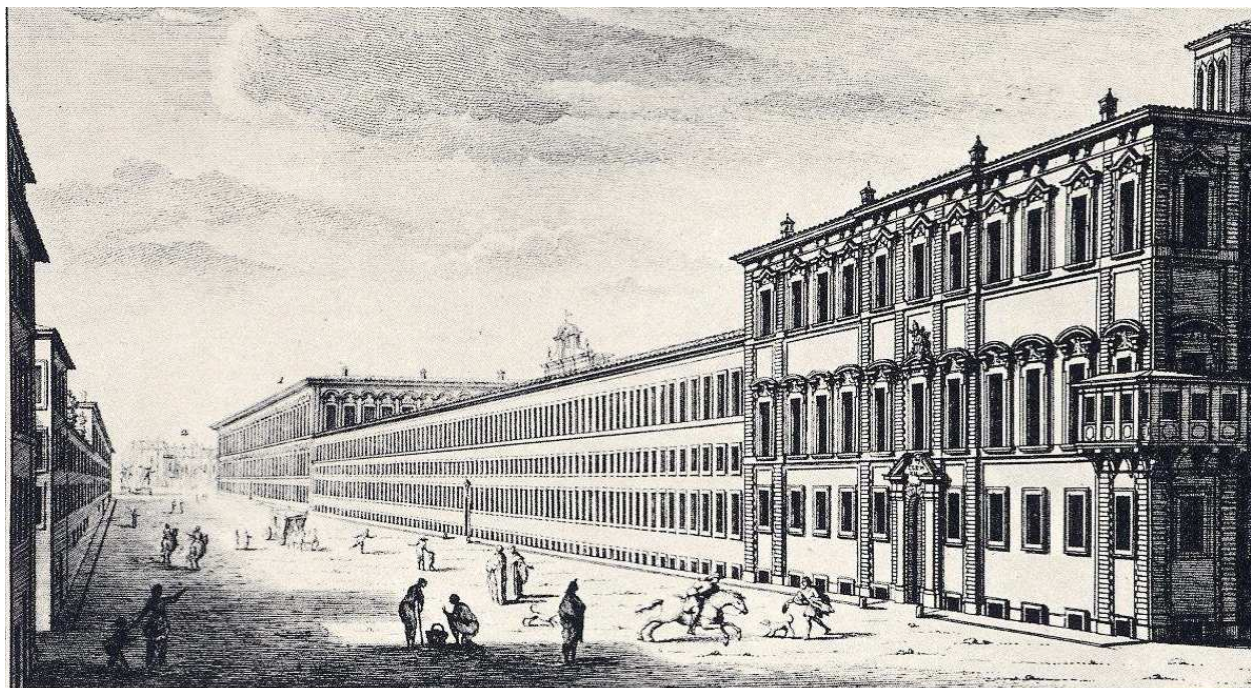
1739 G. Vasi, Palazzetto e quartieri per la famiglia pontificia. Il palazzetto per l'alloggio del segretario delle Cifre e del capitano degli svizzeri, l'edificio della Manica Lunga ormai completato dal Fuga. Calcografia Nazionale - Roma (da Vittorio De Feo, La Piazza del Quirinale, ed Officina 1973).
