CONSORZIO "LA BOTTEGA" VIA DEGLI OPPIETI - ONNA, L'AQUILA

Progetto di demolizione e ricostruzione dell'aggregato strutturale n.150 con esito "E" danneggiato dal sisma del 6 aprile 2009 in via degli Oppieti, frazione di Onna, L'Aquila.

Committente: Consorzio "La Bottega"

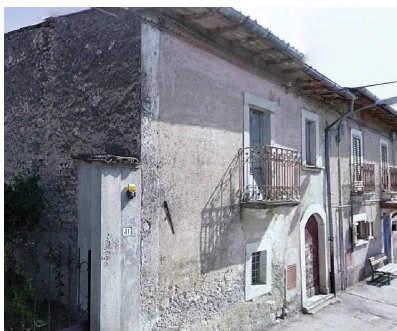
Parte del fabbricato prima del sisma.

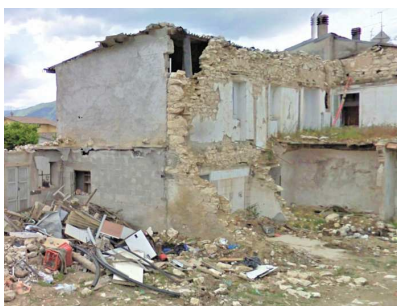
Parte del fabbricato dopo il sisma.

Parti dell'aggregato, a seguito del sisma, sono completamente crollate e le macerie sono state rimosse nelle fasi di gestione dell'emergenza.

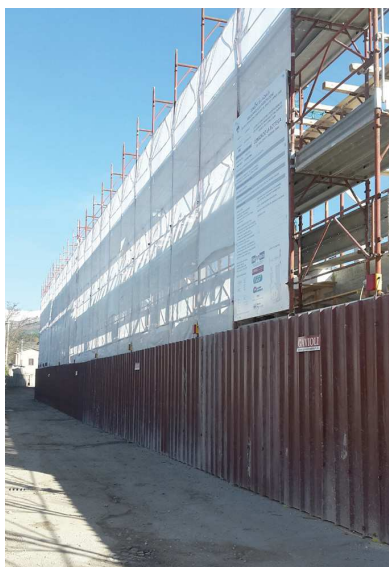
Il cantiere.

Le fondazioni di ogni corpo di fabbrica sono state realizzate in cemento armato con tipologia a graticcio a trave rovescia costituenti un telaio orizzontale di base ben collegato nelle due direzioni ortogonali di riferimento strutturale, oltre ad essere ammorsato nel terreno di sedime previo scavo a sezione obbligata eseguita con mezzo meccanico. Il magrone è stato realizzato per tutto l'ingombro dello scavo.

Tra le travi di fondazione sono stati realizzati un vespaio con ghiaia di piccola pezzatura e una soletta armata.

Le strutture in elevazione sono state costituite da telai spaziali di travi e pilastri in c.a., collegate da solai laterocementizi costituenti diaframmi infinitamente rigidi. La copertura è stata realizzata a falde inclinate, con tubolari in acciaio, mediante intelaiatura di pilastri e travi ancorata all'ultimo solaio piano in c.a., con conformazione uguale a quella esistente, senza modifica delle pendenze esistenti. La copertura risulta isolata termicamente mediante l'utilizzo di coibenta-

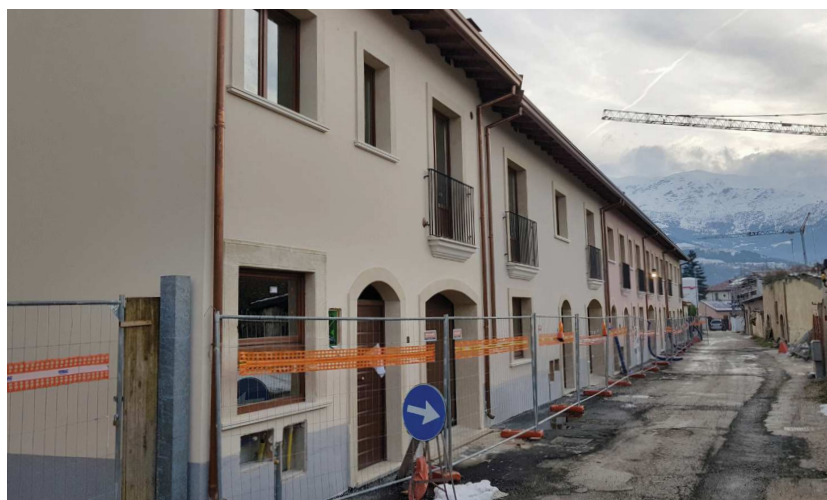
Fasi finali dei lavori.

zione posta tra la piccola orditura e chiusa da perline in legno, con sovrastanti listelli sottotegole e tegole antiche. Le tamponature sono state realizzate con blocchi termici di laterizio semipieno tipo Poroton, con cappotto esterno costituito da pannelli di poliestere espanso. Sono stati eseguiti gli intonaci interni del tipo liscio a tre mani e gli intonaci esterni con rasante per cappotto costituito da materiali naturali a base di calce.

La rifinitura esterna è stata effettuata con pittura a quarzo a tinte deboli. I pavimenti sono stati realizzati in grès porcellanato.
