TEATRO PERSIANI - RECANATI, MACERATA

Restauri pittorici, restauro di elementi decorativi, delle superfici decorate ed infissi Foyer del Teatro "Persiani" di Recanati (MC).
(2003-2004)

Committente: Comune di Recanati (MC).

Progettazione e Direzione dei lavori: Arch. Mario Sensini.

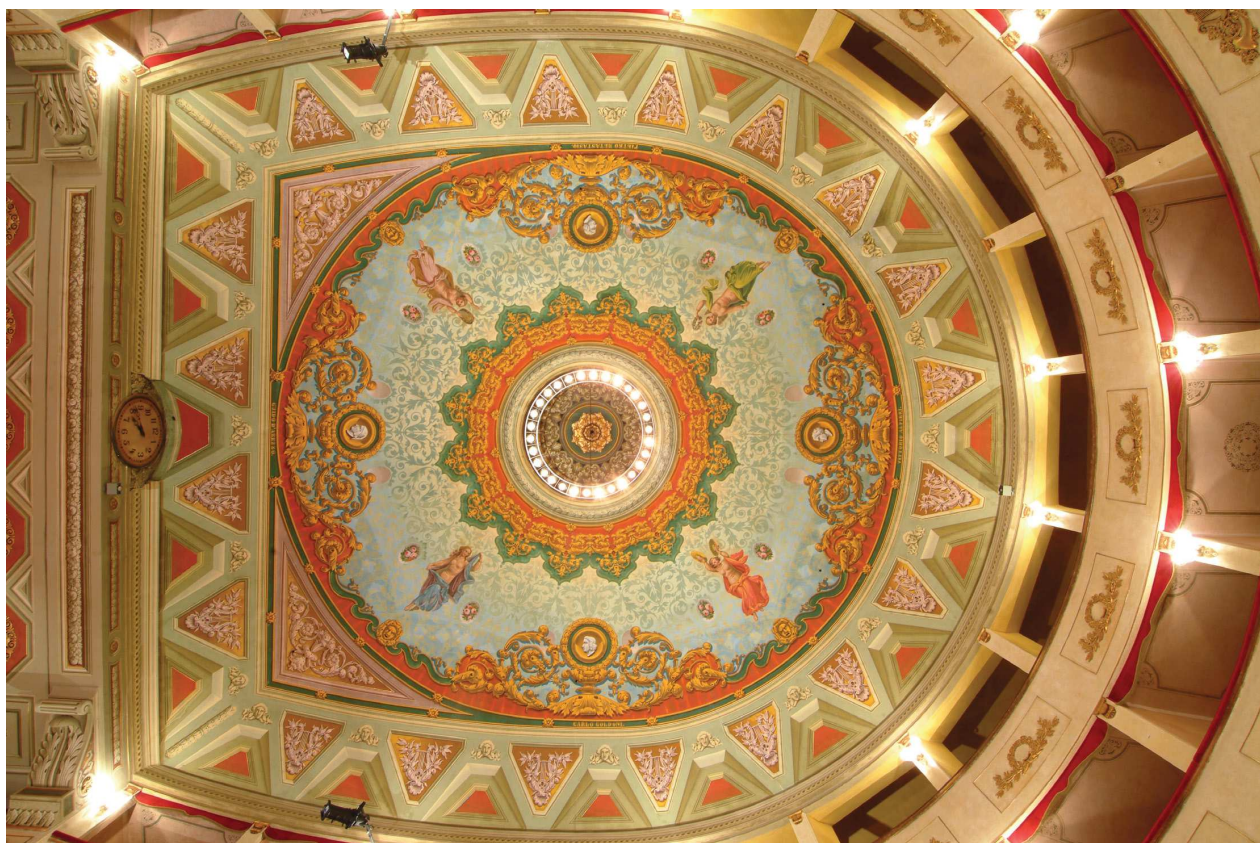
Particolare della volta della platea dopo il restauro.

Le principali opere realizzate sono le seguenti: restauro pittorico della volta della platea, dei parapetti dei palchi, del soffitto e delle pareti del boccascena, delle colonne e del soffitto del foyer, delle colonne e del soffitto della sala dei Trenta; restauro degli stucchi dorati dei parapetti dei palchi, del soffitto del boccascena e delle colonne del boccascena; restauro dello stucco sulla fossa degli orchestrali, rifacimento di finto marmo sullo zoccolo della platea, sulle colonne del foyer e sulle colonne della sala dei Trenta; rifacimento di decorazioni a tempera nei soffitti dei palchi e nei corridoi; restauro ligneo degli infissi del foyer; restauro dell'orologio sito sul frontale del boccascena; restauro oculo ligneo e rosone posto sulla volta della platea.

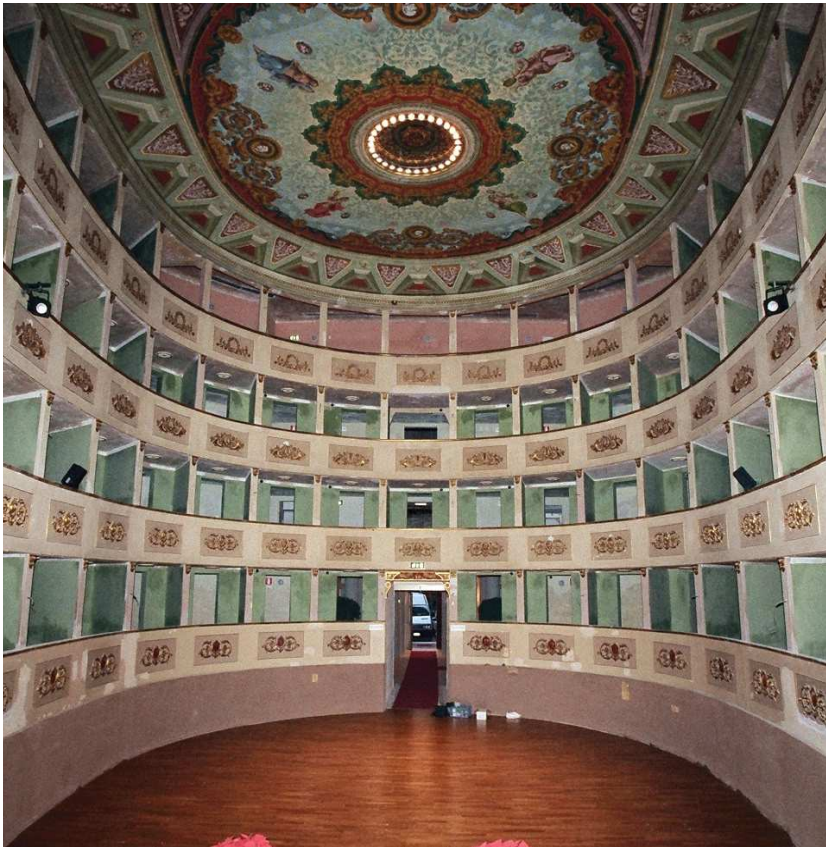
Il teatro prima dell'intervento di restauro.

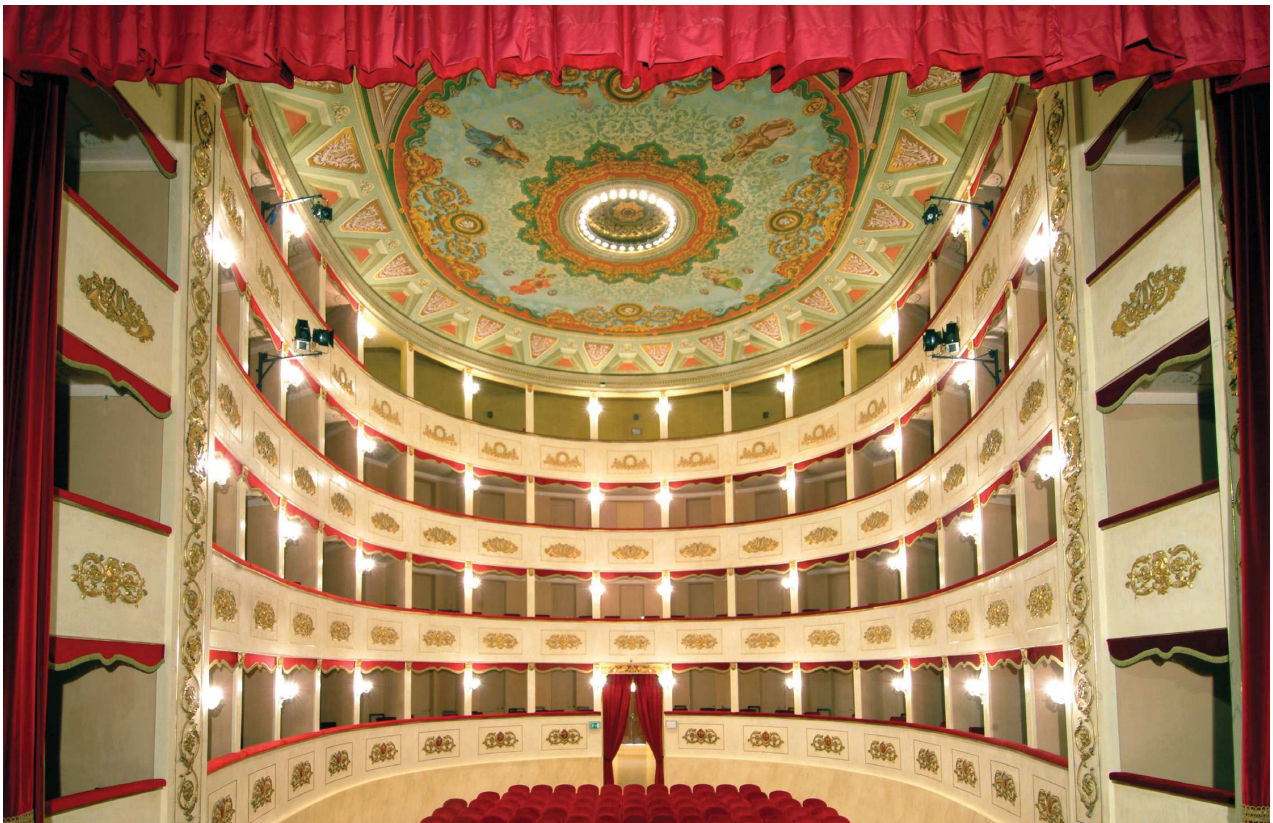
Il teatro dopo l'intervento di restauro.

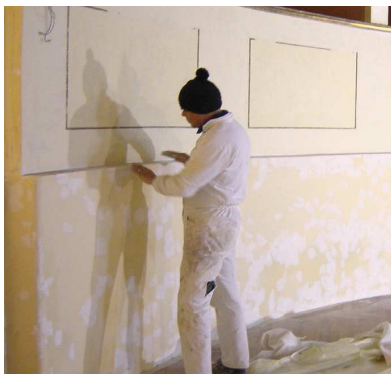
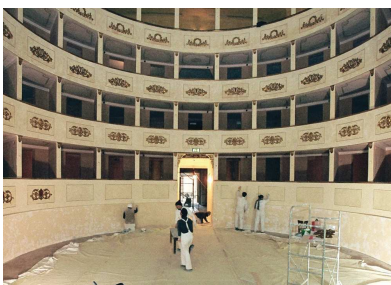
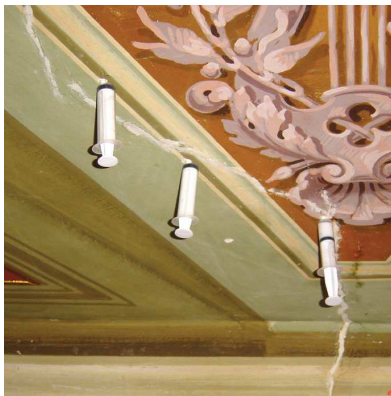
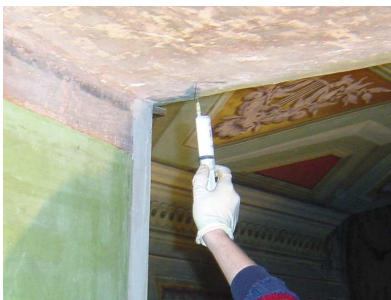
Fasi di consolidamento dei dipinti.

Si è proceduto come di seguito: individuazione dei difetti di adesione degli intonaci presenti nel teatro e consolidamento degli stessi mediante iniezioni di resine in emulsione a diverse concentrazioni; l'individuazione dei difetti di adesione degli intonaci e relativo consolidamento. Detto consolidamento è avvenuto mediante iniezioni e microiniezioni di resine in emulsione, acriliche o viniliche a diverse concentrazioni, effettuate a diverse profondità relativamente alle differenti situazioni di distacco, sfruttando anche le piccole lesioni già presenti. Dopodiché si è provveduto al fissaggio e consolidamento della pellicola pittorica mediante iniezioni di resine acriliche-metacriliche in soluzione variabile nei solventi; alle stuccature delle lesioni e delle mancanze con idonei stucchi, di composizione e qualità simili al materiale originale compreso la reintegrazione di parti mancanti; alla pulitura della pellicola pittorica mediante rimozione meccanica a mezzo di bisturi con l'applicazione di soluzione di solventi idonei alla rimozione di vernici e sostanze oleose soprammesse al dipinto e a secco a mezzo di gomma pane e wishab (il tutto al fine di scoprire la superficie cromatica originale); alla reintegrazione della pellicola pittorica in presenza di cadute e abrasioni; all'applicazione di protettivo finale.

Si è proceduto anche al consolidamento e fissaggio dell'intonaco al fine di ripristinare la necessaria coesione alla malta e risarcire i distacchi tra l'intonaco stesso e la murature mediante iniezioni di resine acriliche; al consolidamento e fissaggio della pellicola pittorica con resine acriliche; alla pulitura del colore a secco a mezzo bisturi e con gomma pane e wishab

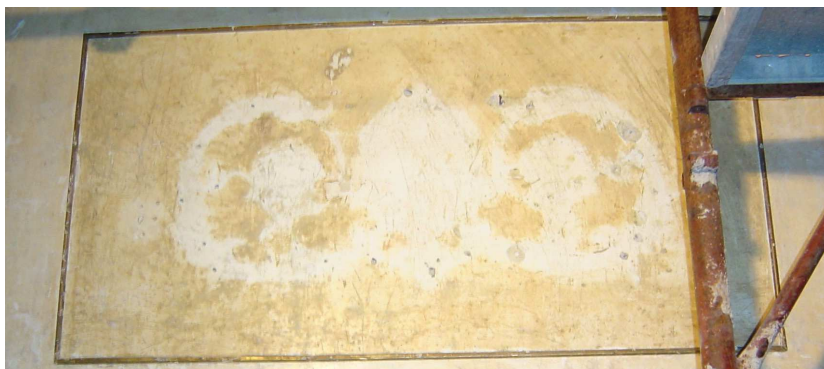
Rimozione dei fregi dai parapetti dei palchi.

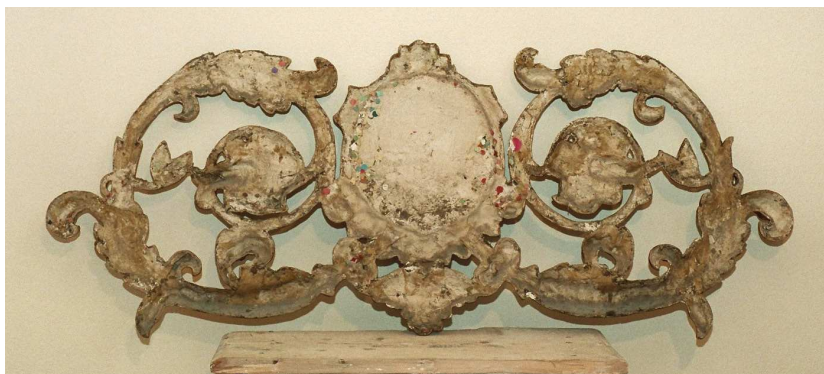
Particolare dello stato di degrado dei fregi.

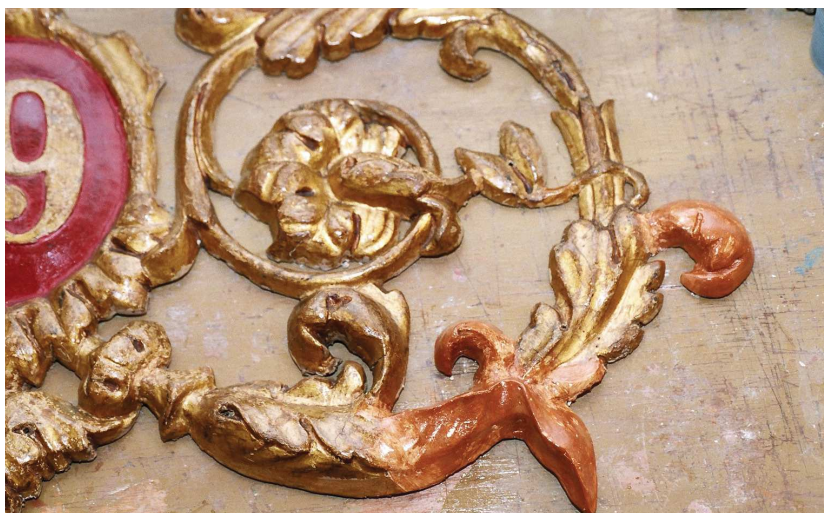
Particolare dei fregi lignei durante i lavori di restauro.

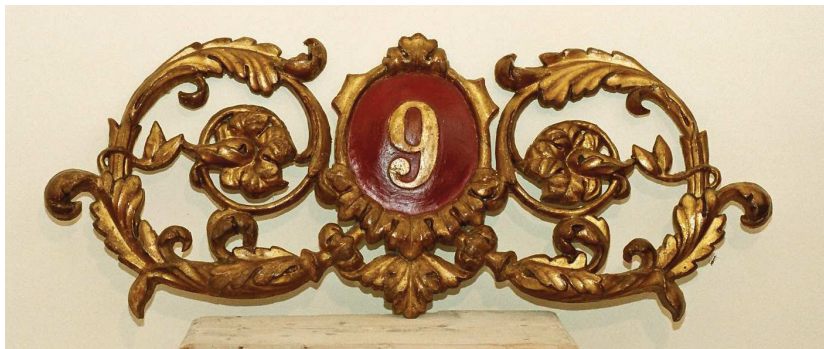
I fregi lignei dopo il restauro.

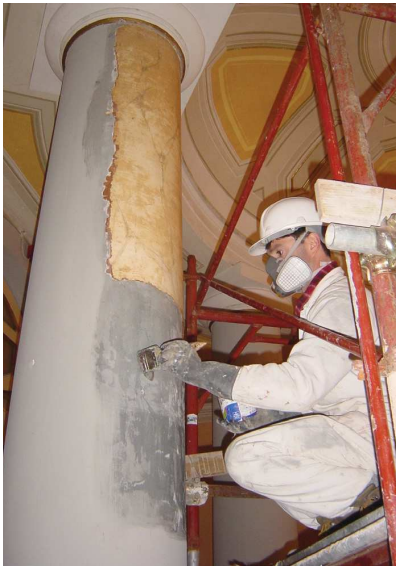
Riscopritura dei finti marmi.

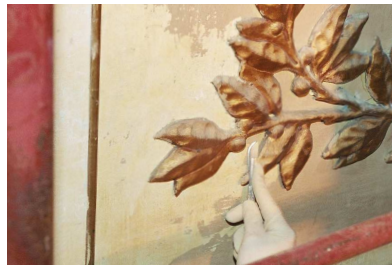
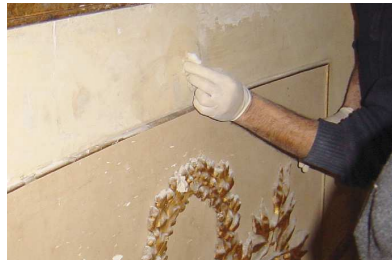
Fasi di restauro dei fregi.

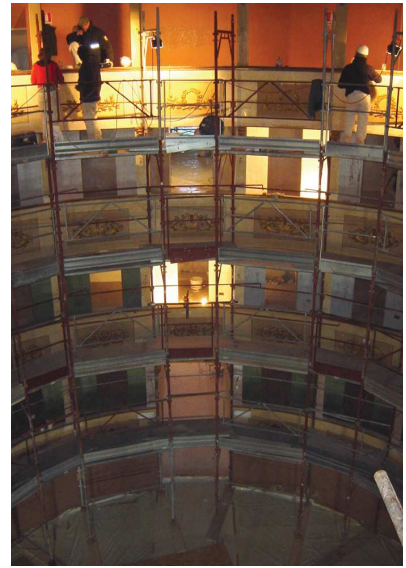
Il ponteggio interno alla platea.

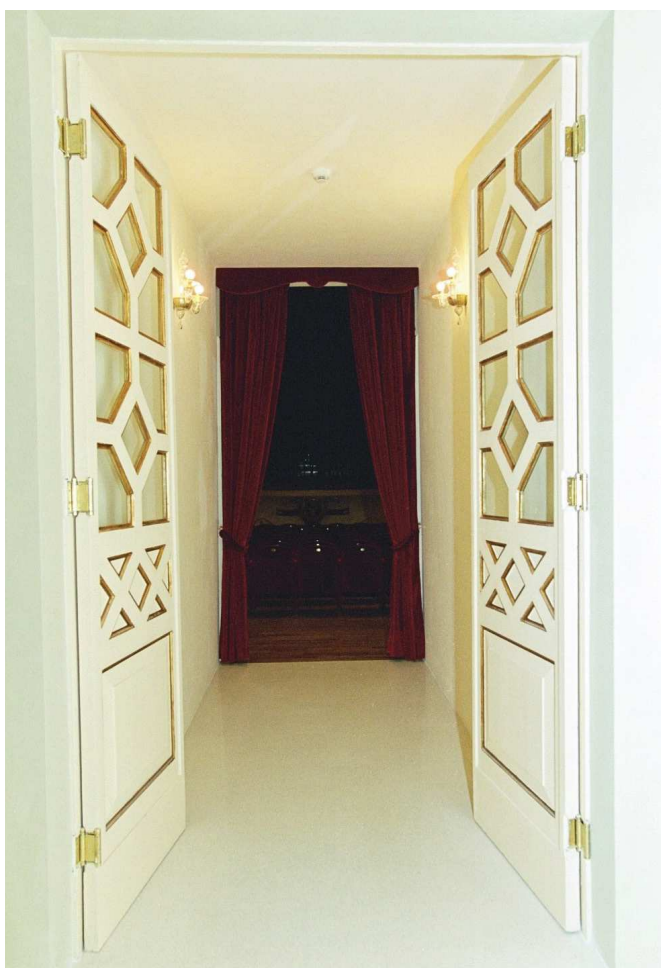
Porta di accesso alla platea dopo il restauro.

al fine di scoprire la superficie cromatica originale e pulire le sovrapposizioni al dipinto; alla reintegrazione della pellicola pittorica in presenza di cadute ed abrasioni; al restauro degli stucchi dorati e delle parti lignee; al restauro degli infissi con ripristino delle dorature con foglia oro; alla revisione dei meccanismi.

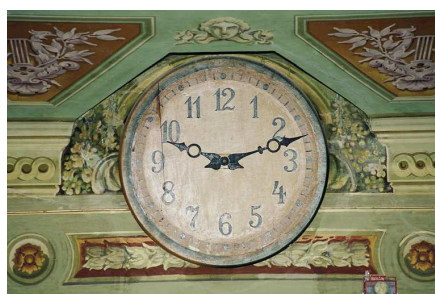
L'orologio sul fronte del boccascena.
