AGGREGATO N. 478 S. GIUSTA, VIA CIMINO - L'AQUILA

Lavori di ripristino dell'aggregato edilizio n.478 S.Giusta, Via Cimino" danneggiato dal sisma del 6 aprile 2009 esito "E" - L'Aquila.

(In fase di esecuzione al 31-12-2015)

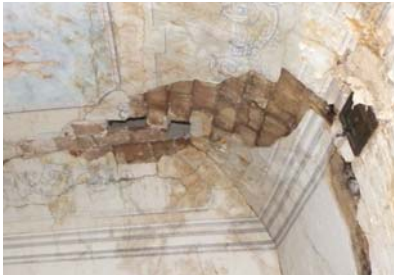
Volte pericolanti e parzialmente crollate

Fasi di ricostruzione di una volta crollata.

parzialmente. La ricostruzione delle volte ha quindi inizio con la verifica delle tracce rimaste per capire la tipologia di volta, le quote di imposta e di colmo della volta preesistente, la realizzazione, ove necessario, della centina in legno, la costruzione della volta con mattoni in foglio e infine la realizzazione dell'intervento di consolidamento con rete in fibra di acciaio così come previsto per le volte che si sono conservate. In alcuni casi, relativamente alle volte dei piani di sottotetto (volte non strutturali) le stesse sono ricostruite con materiale leggero utilizzando una rete metallica a maglia fitta ancorata ad una struttura metallica fissata su telaio metallico perimetrale il tutto zincato e rifinito con malta fibro-rinforzata a base di calce; ogni volta è realizzata singolarmente calandrando in opera ogni singolo elemento strutturale costituente lo scheletro della volta sul quale viene sagomata la rete metallica.
